**ΦΩΤΟΓΡΑΦΙΚΗ ΠΑΡΟΥΣΙΑΣΗ ΕΡΓΟΥ:**

**“ΑΠΟΚΑΤΑΣΤΑΣΗ ΠΑΛΑΙΟΥ ΑΝΤΙΠΡΟΣΩΠΕΙΟΥ ‘ΑΓΙΑΣ ΑΝΝΗΣ’  
ΤΗΣ ΙΕΡΑΣ ΜΟΝΗΣ ΜΕΓΙΣΤΗΣ ΛΑΥΡΑΣ ΣΤΙΣ ΚΑΡΥΕΣ-ΑΓΙΟΝ  
ΟΡΟΣ”**

**ΜΕΛΕΤΗ-ΚΑΤΑΣΚΕΥΗ**

**ΒΑΣΙΛΕΙΟΣ Κ. ΑΛΕΞΑΝΔΡΟΥ**

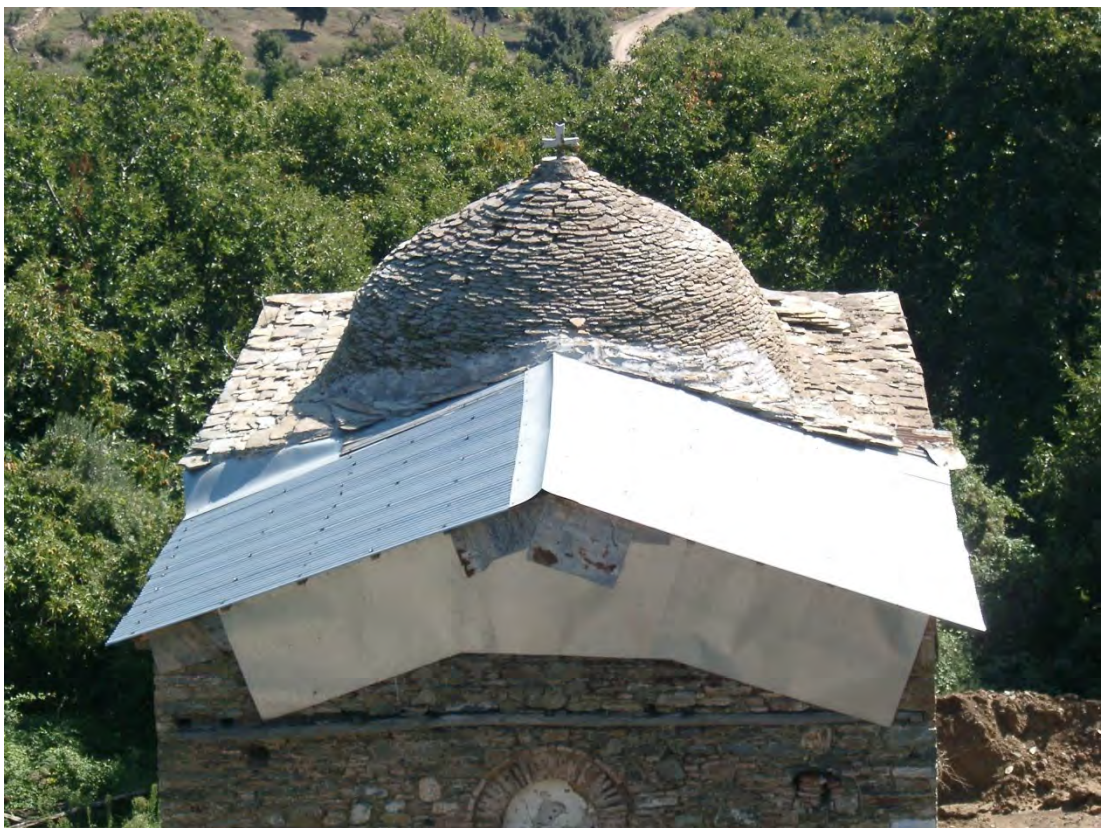
**Φωτογραφία 15:** Προστασία στέγης εκκλησίας

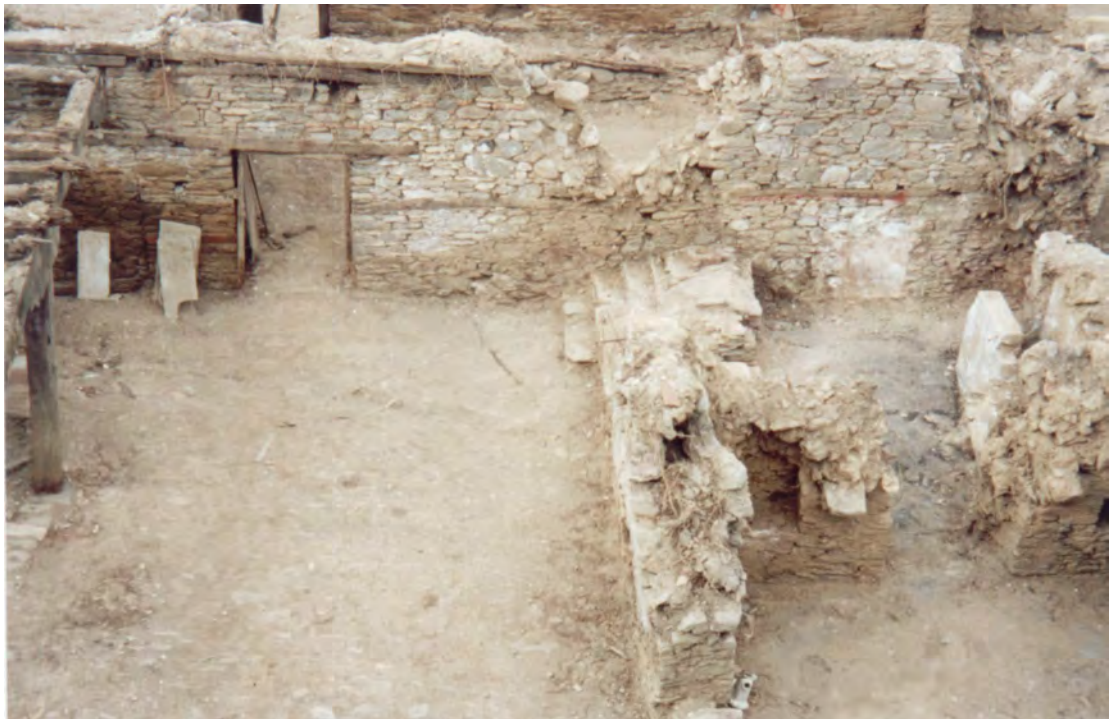
**Φωτογραφία 18:** Μετά τον καθαρισμό

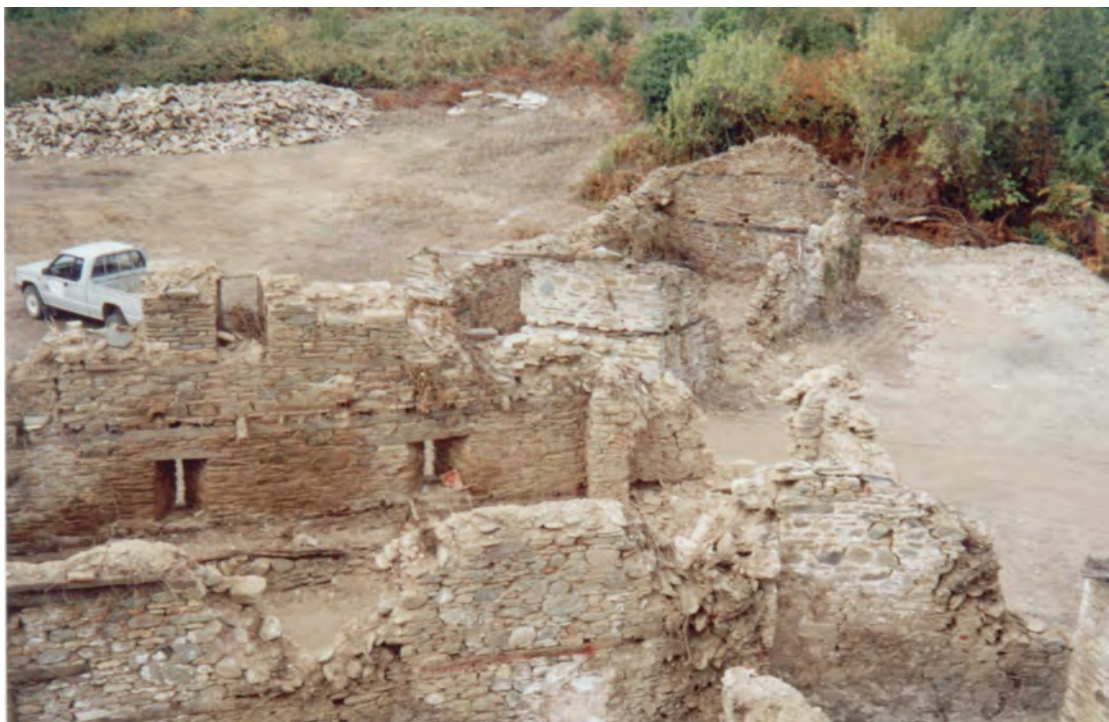
**Φωτογραφία 19:** Μετά τον καθαρισμό

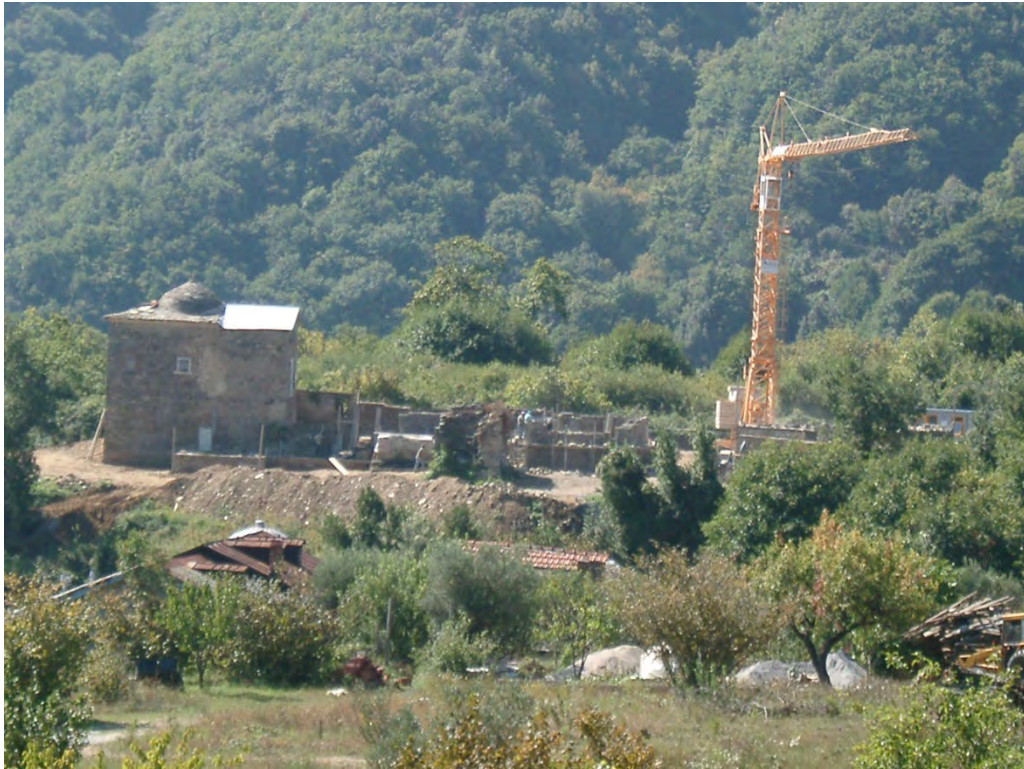
**Φωτογραφία 20:** Μετά τον καθαρισμό

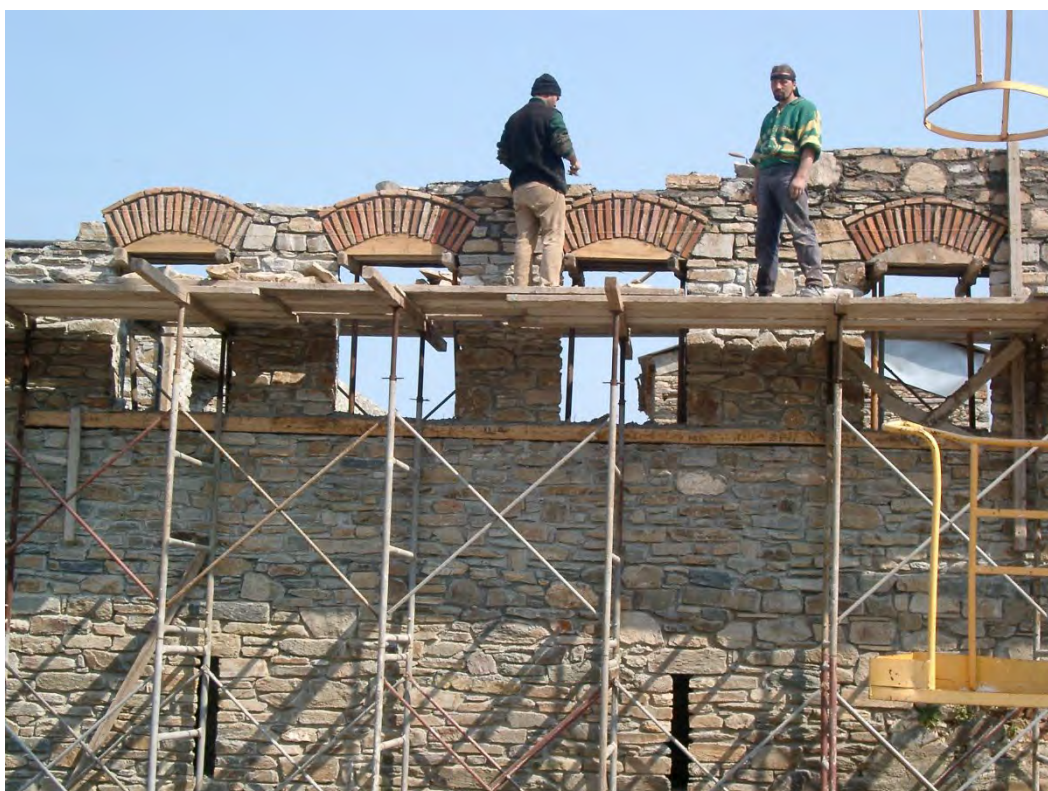
**Φωτογραφία 39:** Δομήσεις λιθοδομών ορόφου

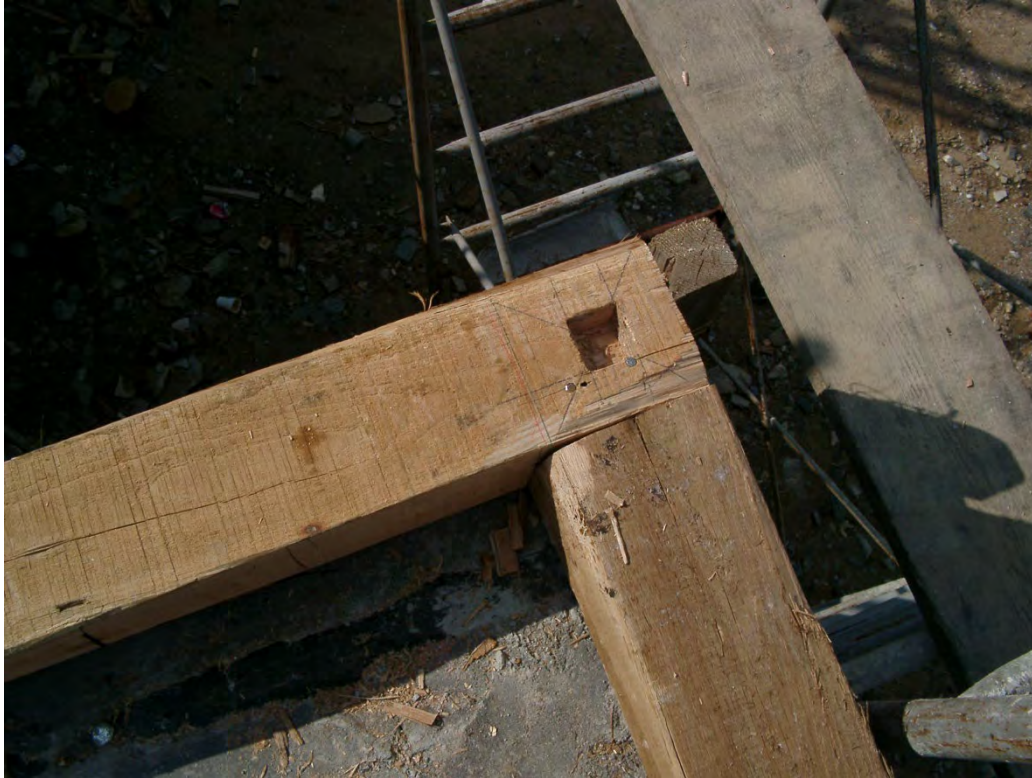
**Φωτογραφία 45:** Κατασκευαστική λεπτομέρεια ξύλινων σκελετών τοίχων

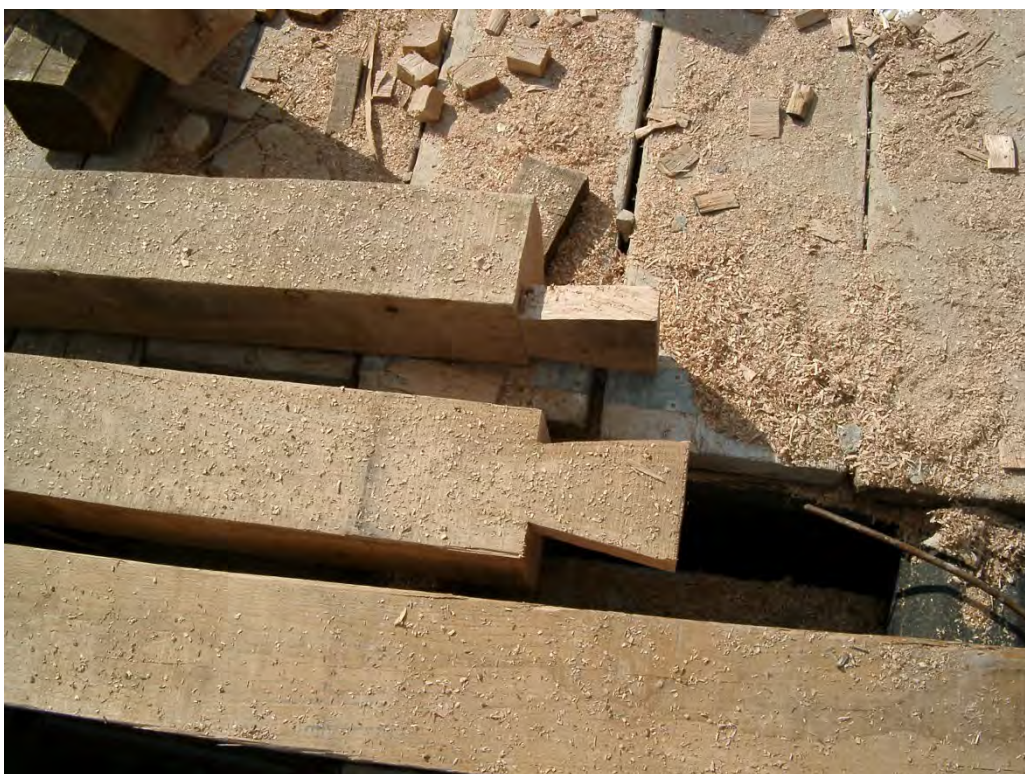
**Φωτογραφία 46:** Κατασκευαστική λεπτομέρεια ξύλινων σκελετών τοίχων

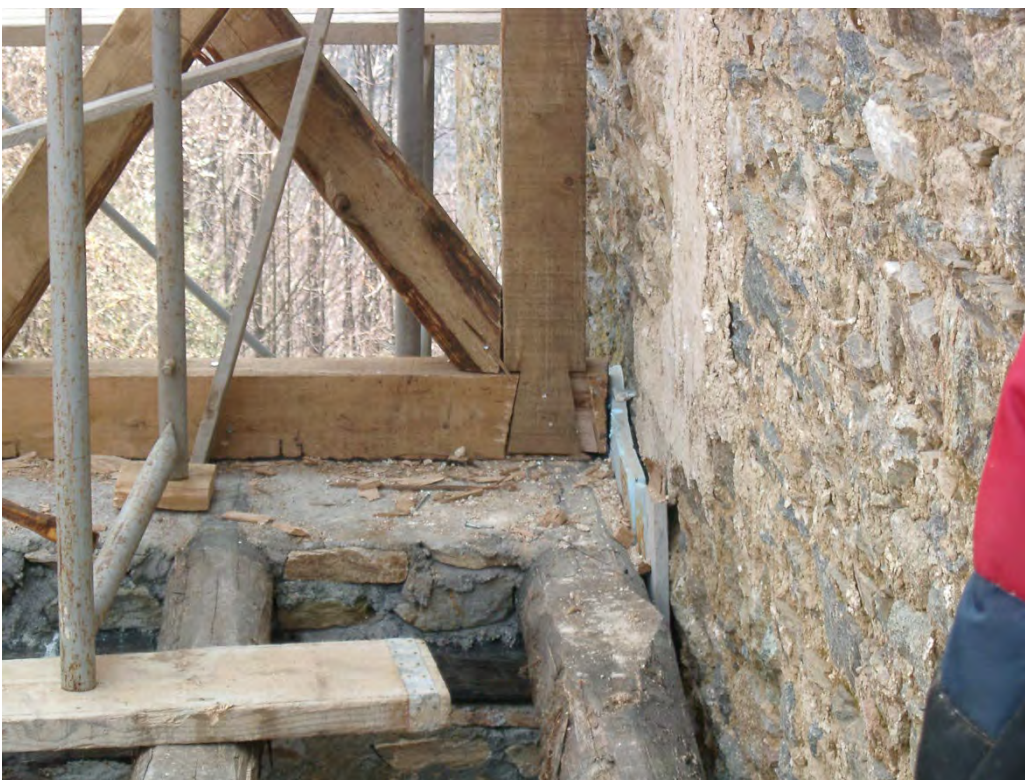
**Φωτογραφία 47:** Κατασκευαστική λεπτομέρεια ξύλινων σκελετών τοίχων

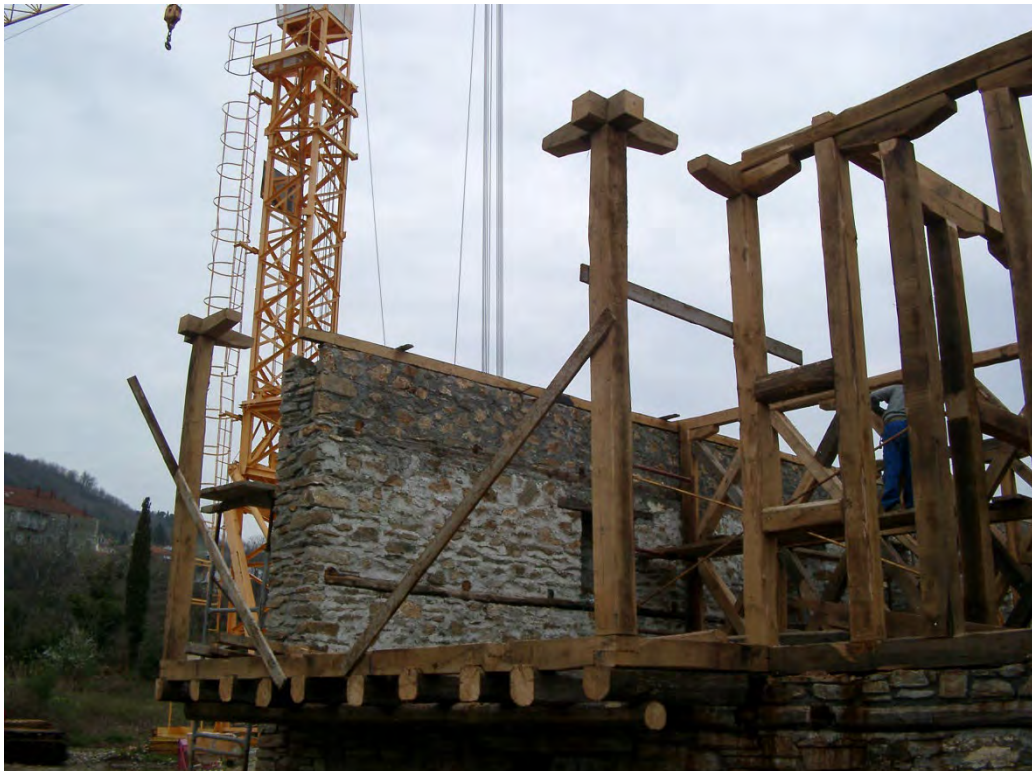
**Φωτογραφία 49:** Ξύλινοι σκελετοί τοίχων

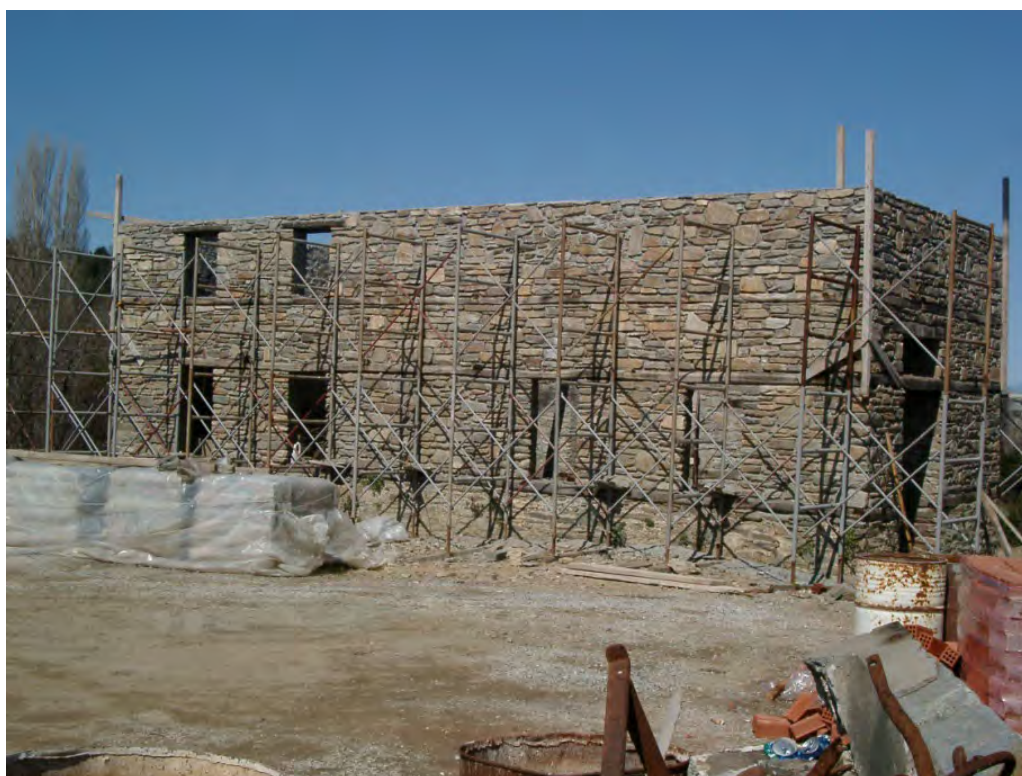
**Φωτογραφία 51:** Ξύλινοι σκελετοί τοίχων

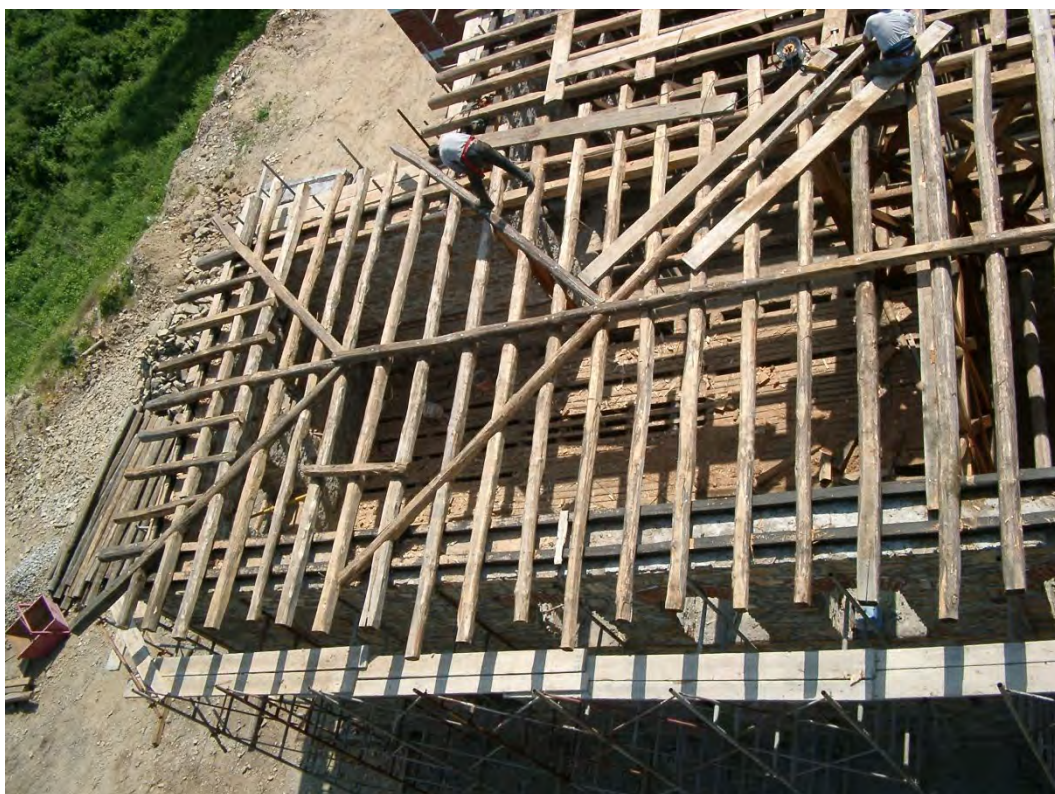
**Φωτογραφία 54:** Ξύλινος σκελετός στέγης

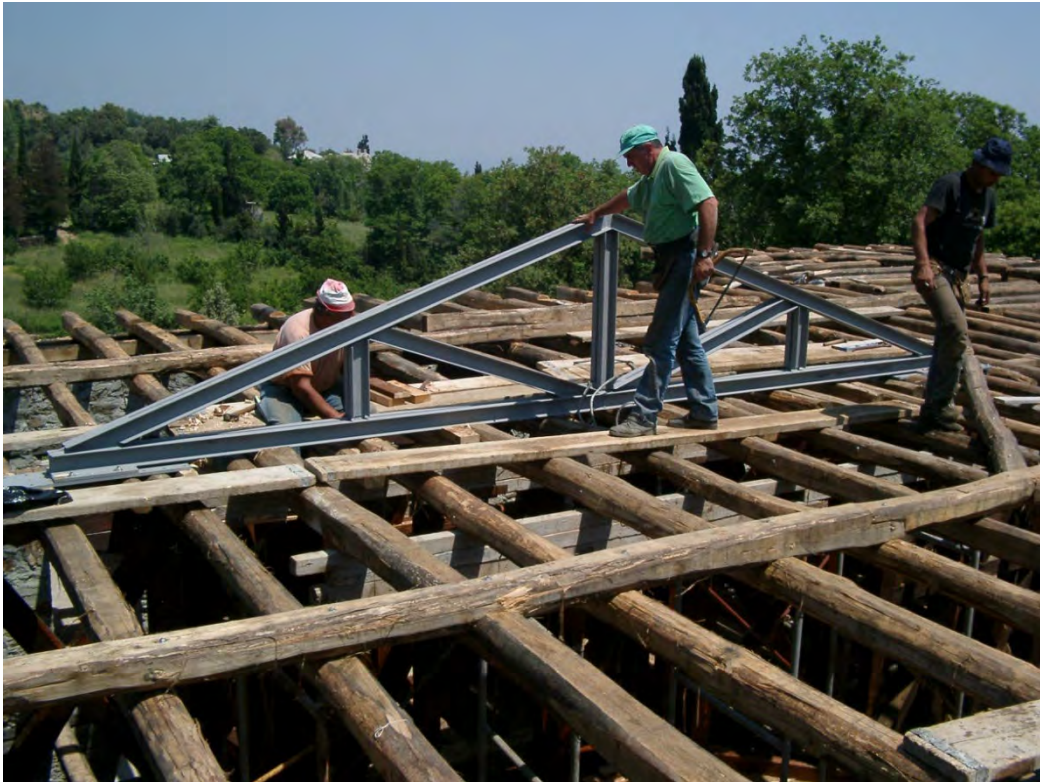
**Φωτογραφία 58:** Μεταλλικά ζευκτά στέγης

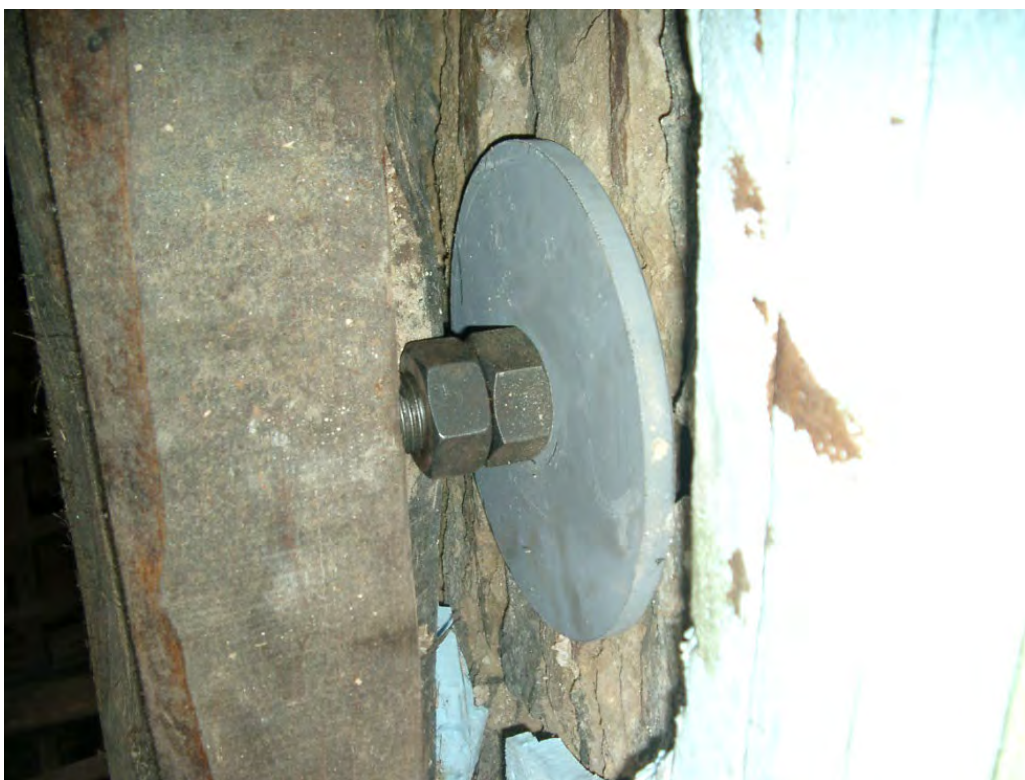
**Φωτογραφία 118:** Τοποθέτηση μεταλλικών ελκυστήρων

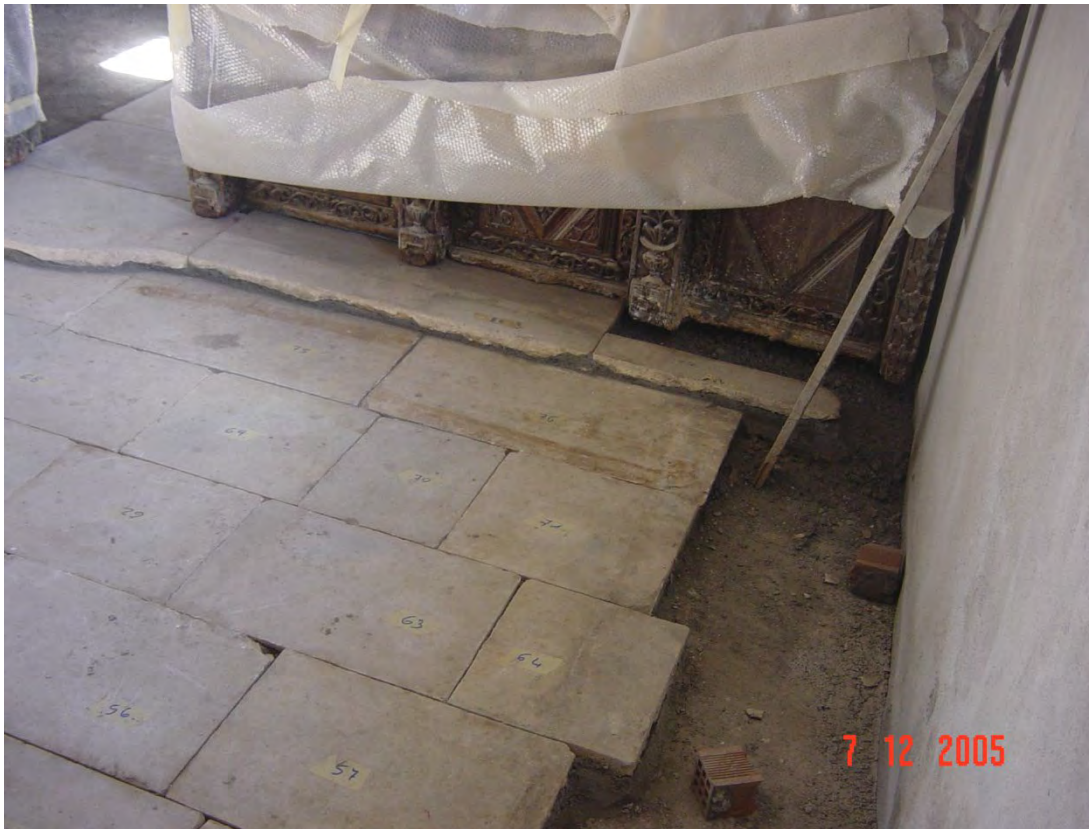
**Φωτογραφία 124:** Αποκατάσταση Λητής - Επιχρίσματα
