**ΦΩΤΟΓΡΑΦΙΚΗ ΠΑΡΟΥΣΙΑΣΗ ΕΡΓΟΥ:**

**“ΑΠΟΚΑΤΑΣΤΑΣΗ ΠΑΛΑΙΟΥ ΑΝΤΙΠΡΟΣΩΠΕΙΟΥ ‘ΑΓΙΑΣ ΑΝΝΗΣ’  
ΤΗΣ ΙΕΡΑΣ ΜΟΝΗΣ ΜΕΓΙΣΤΗΣ ΛΑΥΡΑΣ ΣΤΙΣ ΚΑΡΥΕΣ-ΑΓΙΟΝ  
ΟΡΟΣ”**

**ΜΕΛΕΤΗ-ΚΑΤΑΣΚΕΥΗ**

**ΒΑΣΙΛΕΙΟΣ Κ. ΑΛΕΞΑΝΔΡΟΥ**

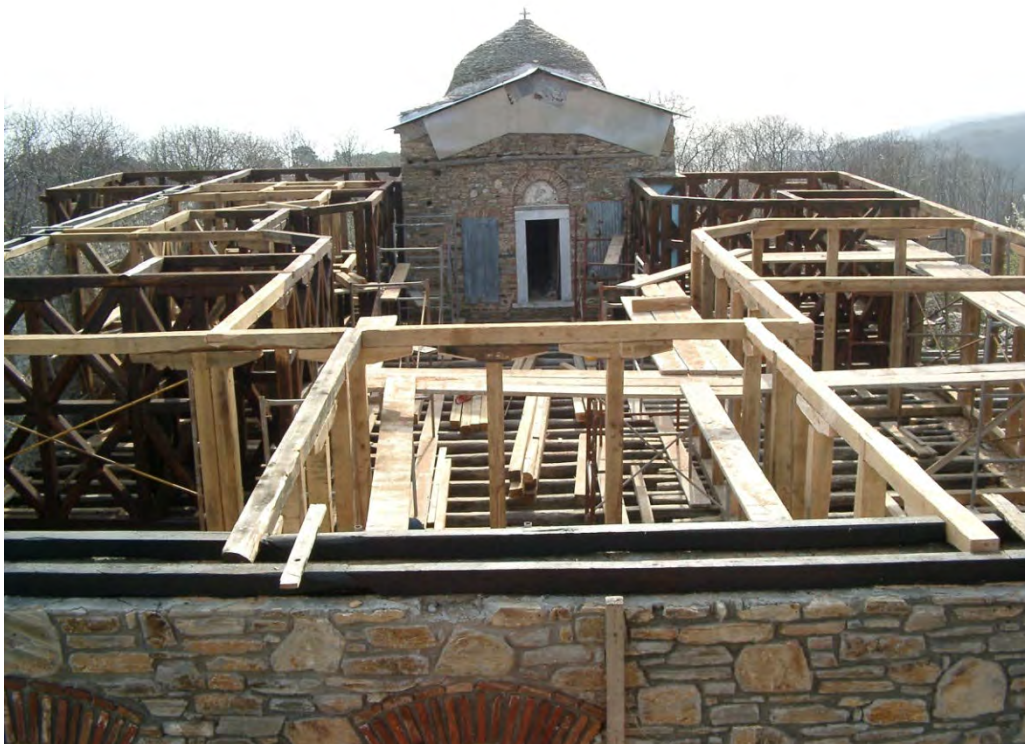
**Φωτογραφία 50:** Ξύλινοι σκελετοί τοίχων

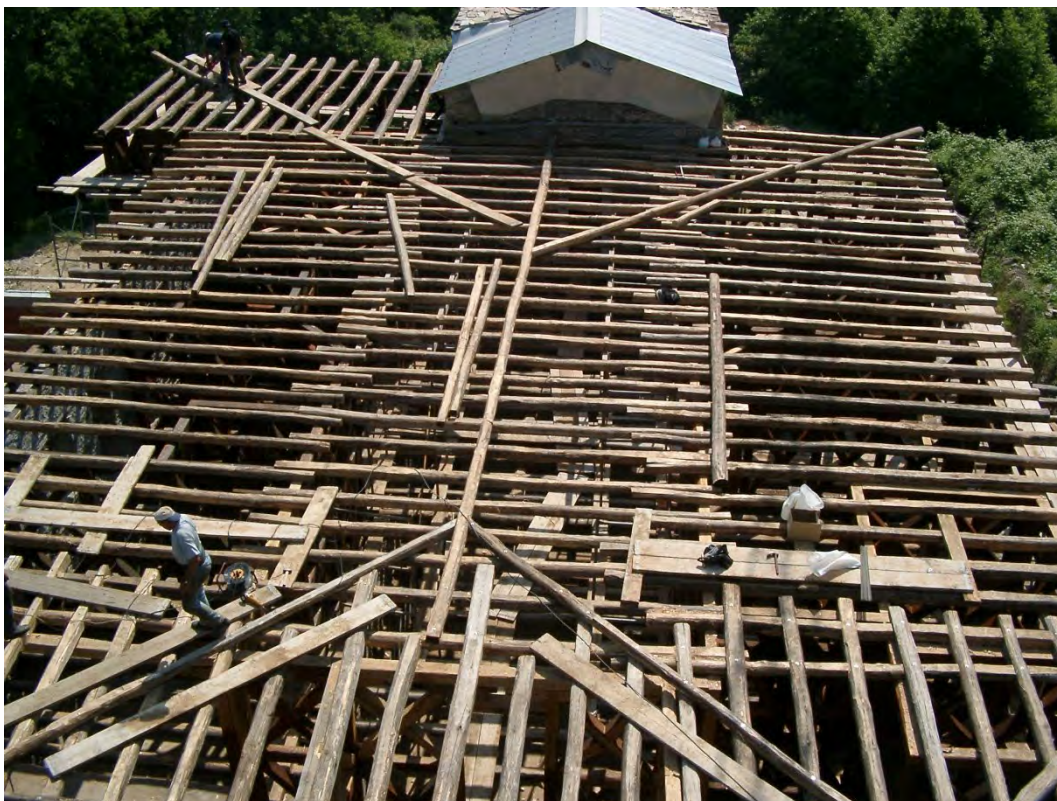
**Φωτογραφία 56:** Ξύλινος σκελετός στέγης

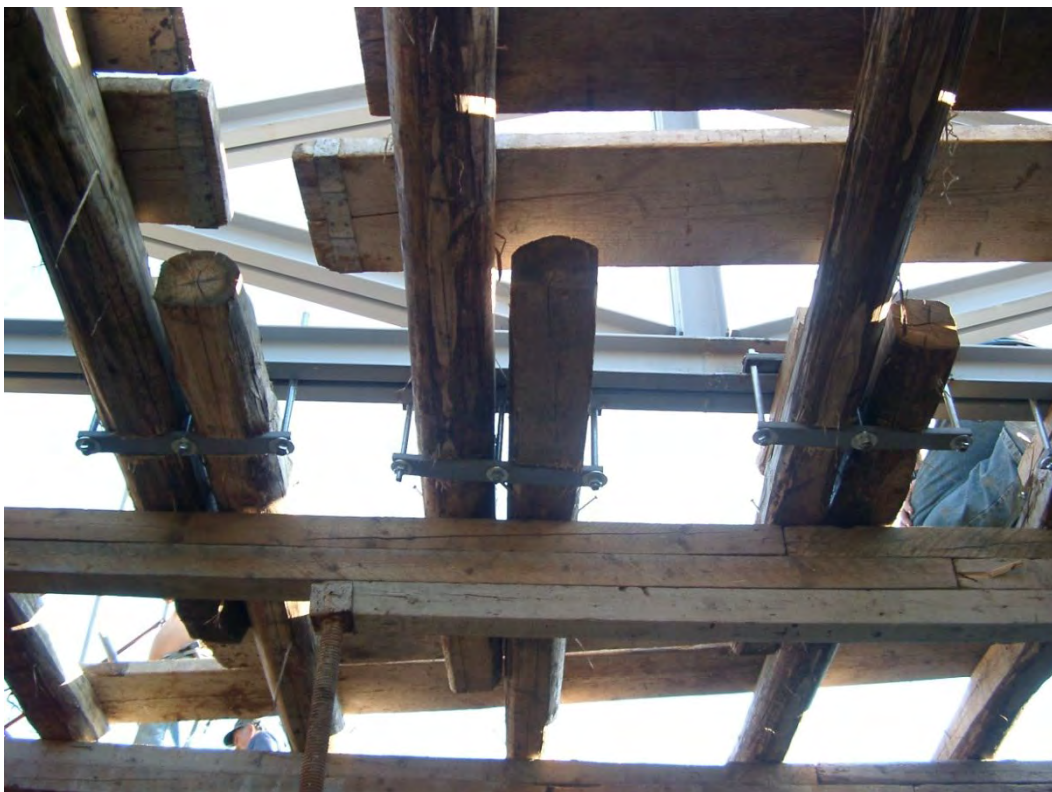
**Φωτογραφία 59:** Μεταλλικό ζευκτό στέγης

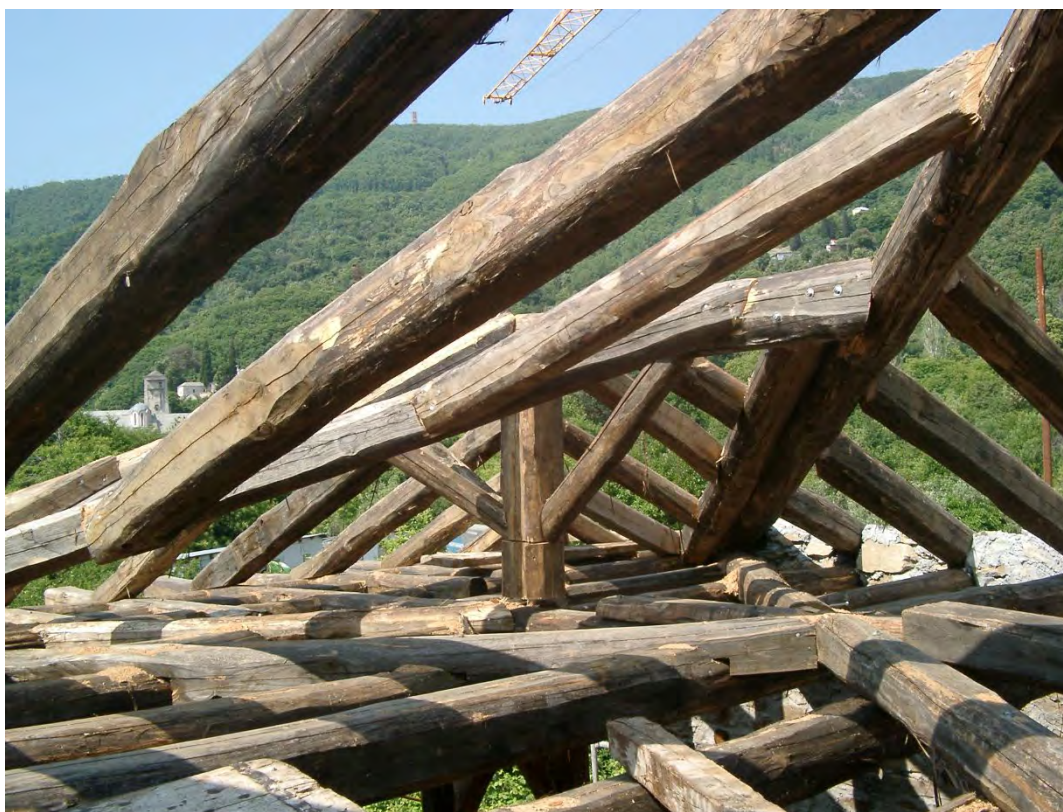
**Φωτογραφία 61:** Ξύλινος σκελετός στέγης

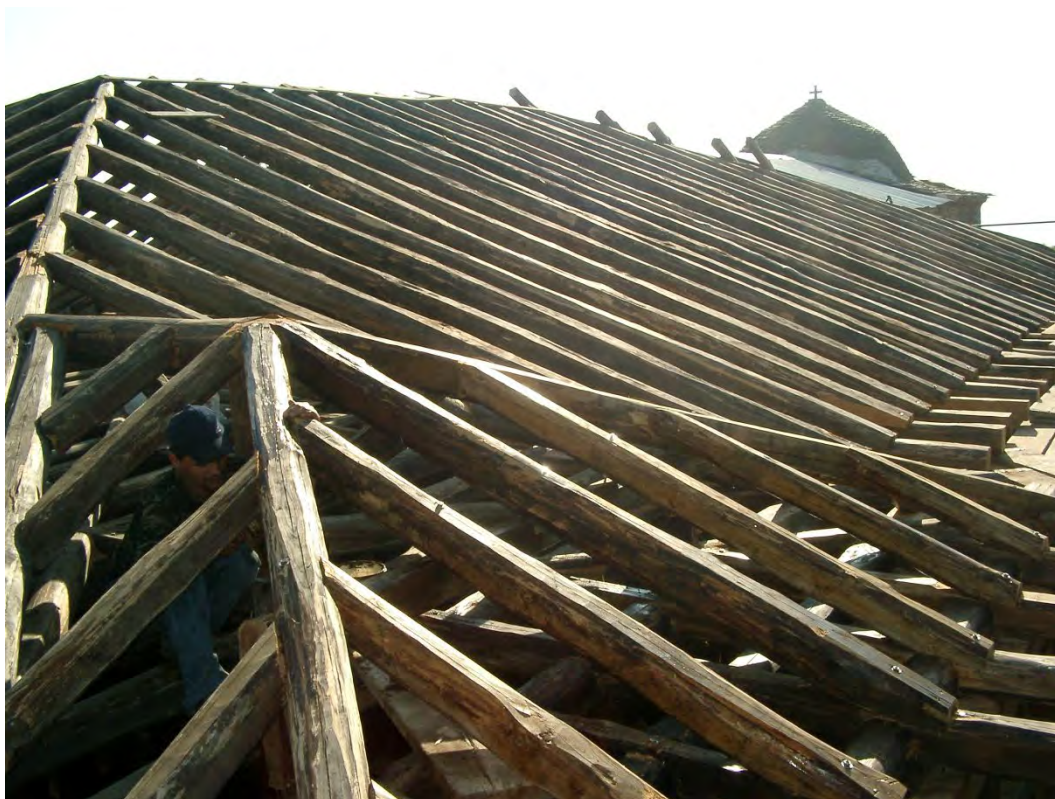
**Φωτογραφία 62:** Λεπτομέρεια ξύλινου σκελετού στέγης

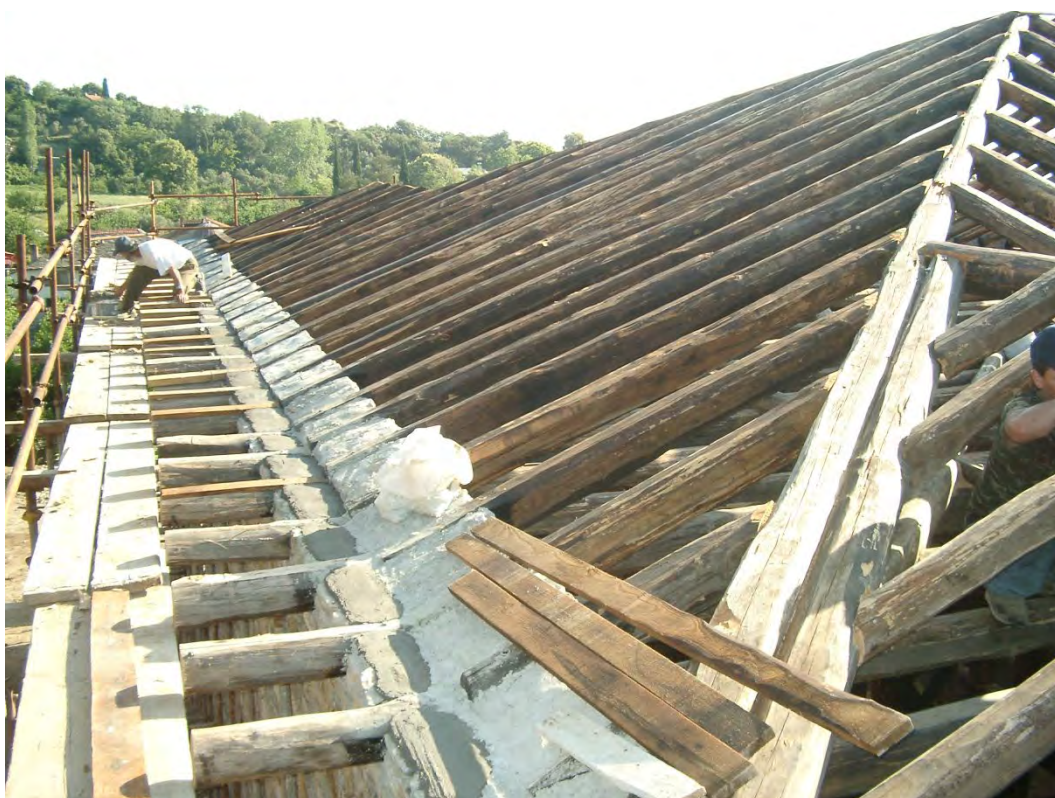
**Φωτογραφία 63:** Λεπτομέρεια ξύλινου σκελετού στέγης

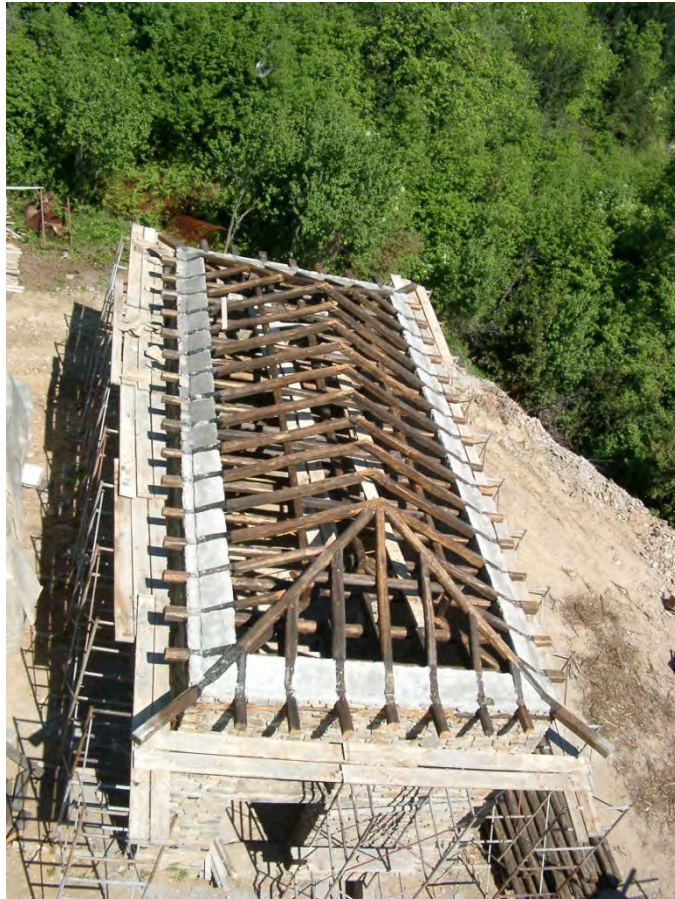
**Φωτογραφία 64:** Λεπτομέρεια ξύλινου σκελετού στέγης

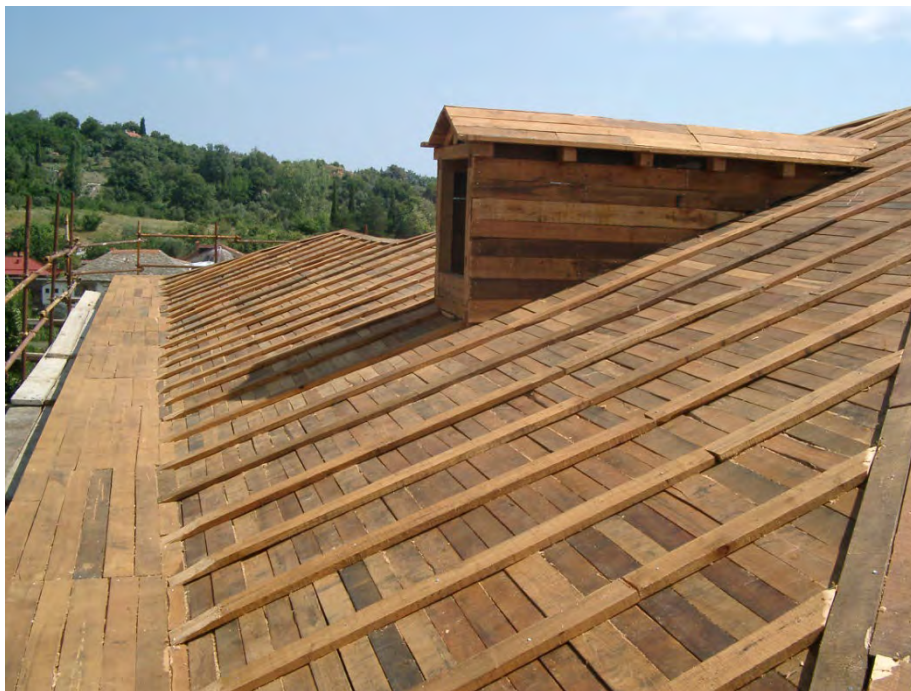
**Φωτογραφία 65:** Ξύλινος σκελετός στέγης

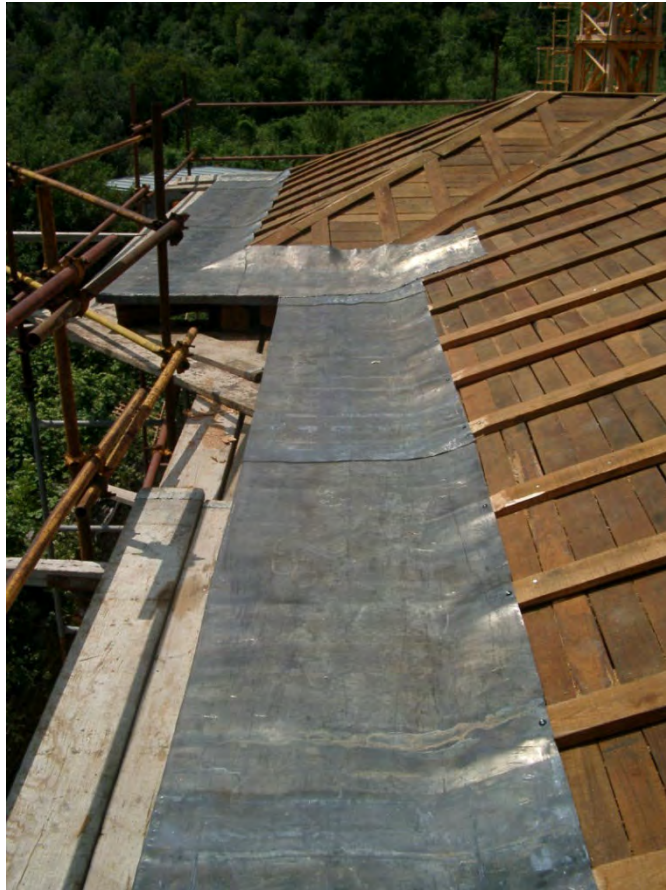
**Φωτογραφία 66:** Πέτσωμα στέγης (Πρώτο)-Φεγγίτης

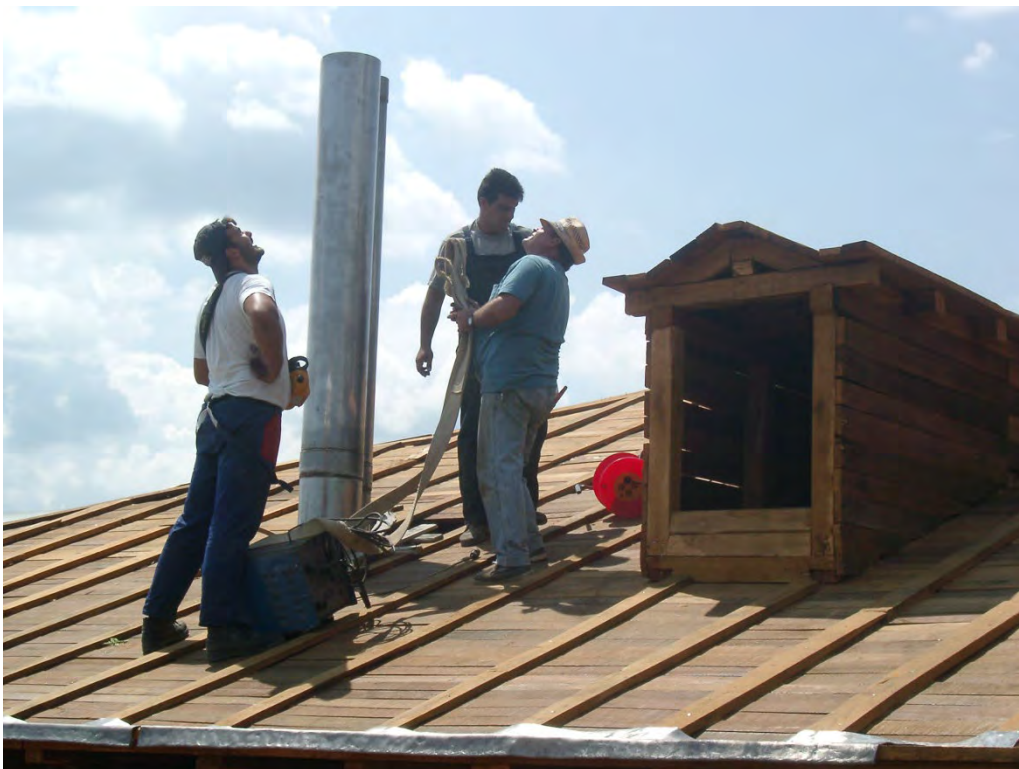
**Φωτογραφία 67:** Φύλλο μολυβιού γείσου στέγης

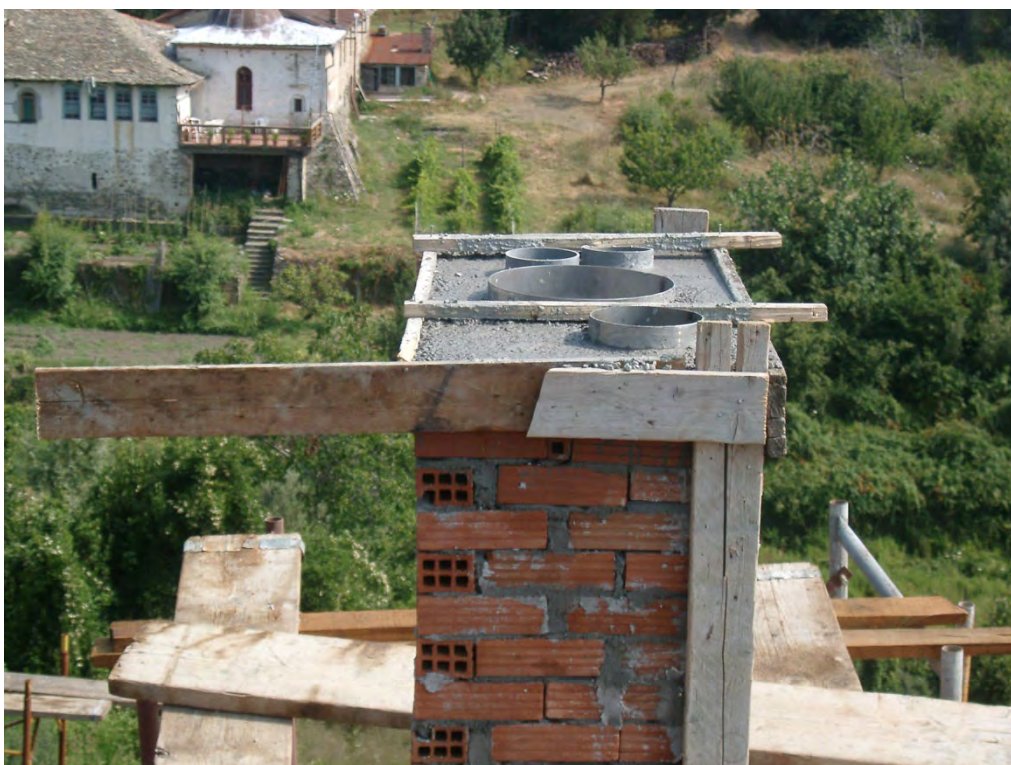
**Φωτογραφία 68:** Ανοξείδωτοι σωλήνες καμινάδας

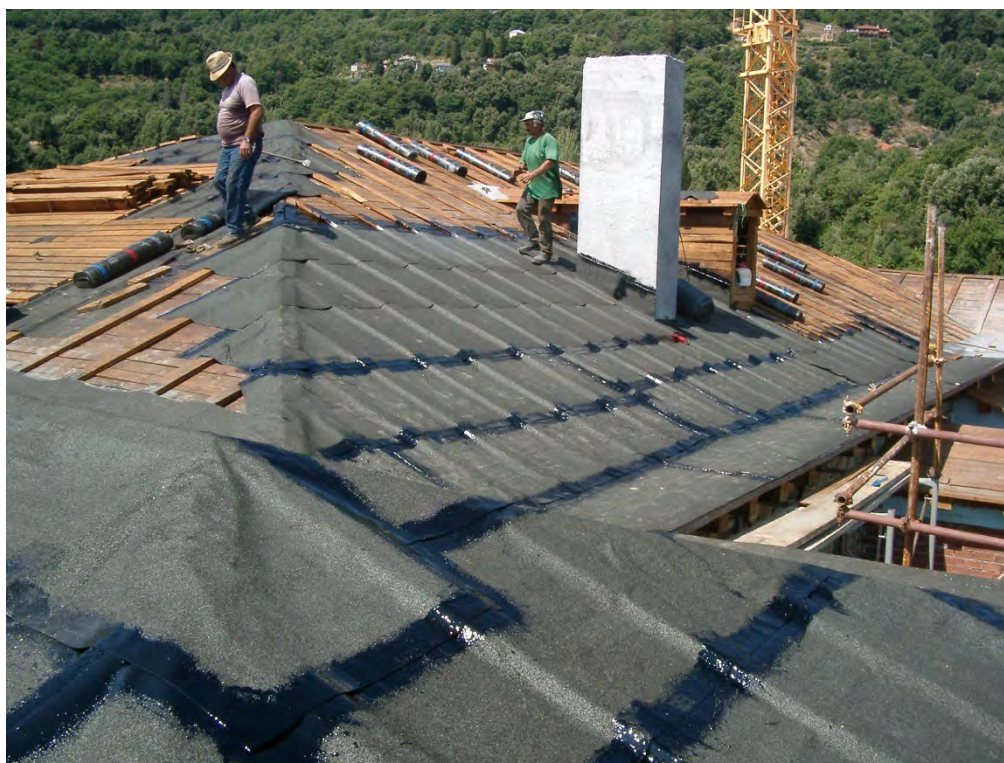
**Φωτογραφία 69:** Δόμηση καμινάδας

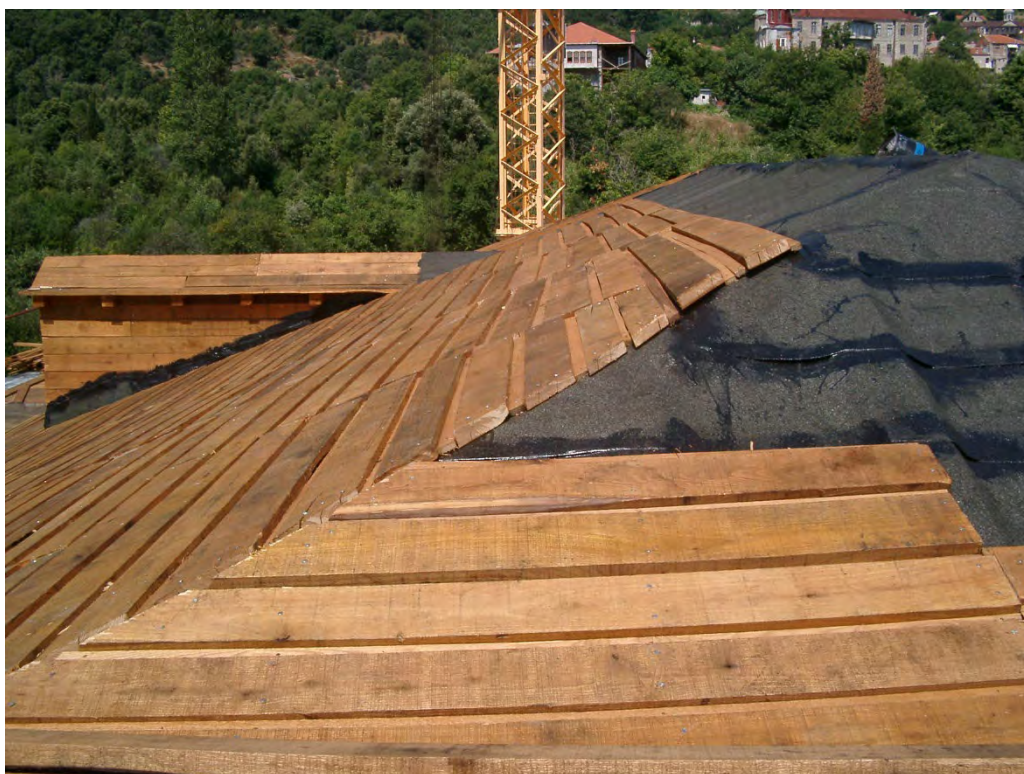
**Φωτογραφία 70:** Διάστρωση ασφαλτόπανου

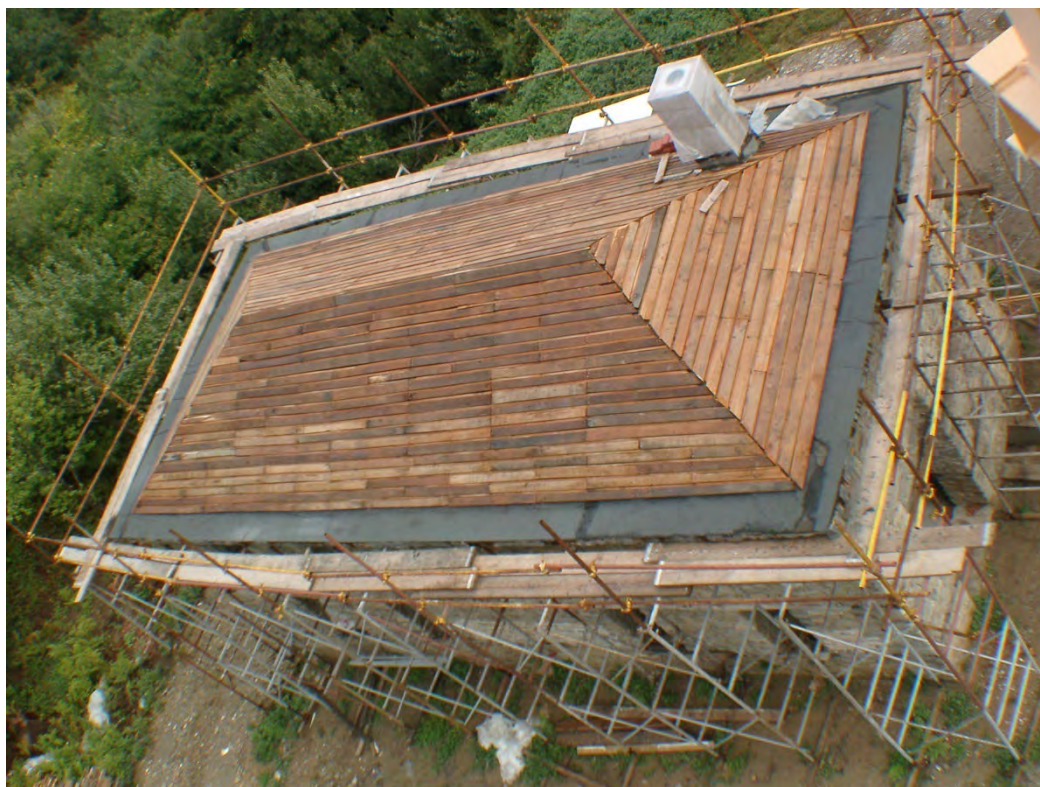
**Φωτογραφία 71:** Πέτσωμα στέγης (Δεύτερο)

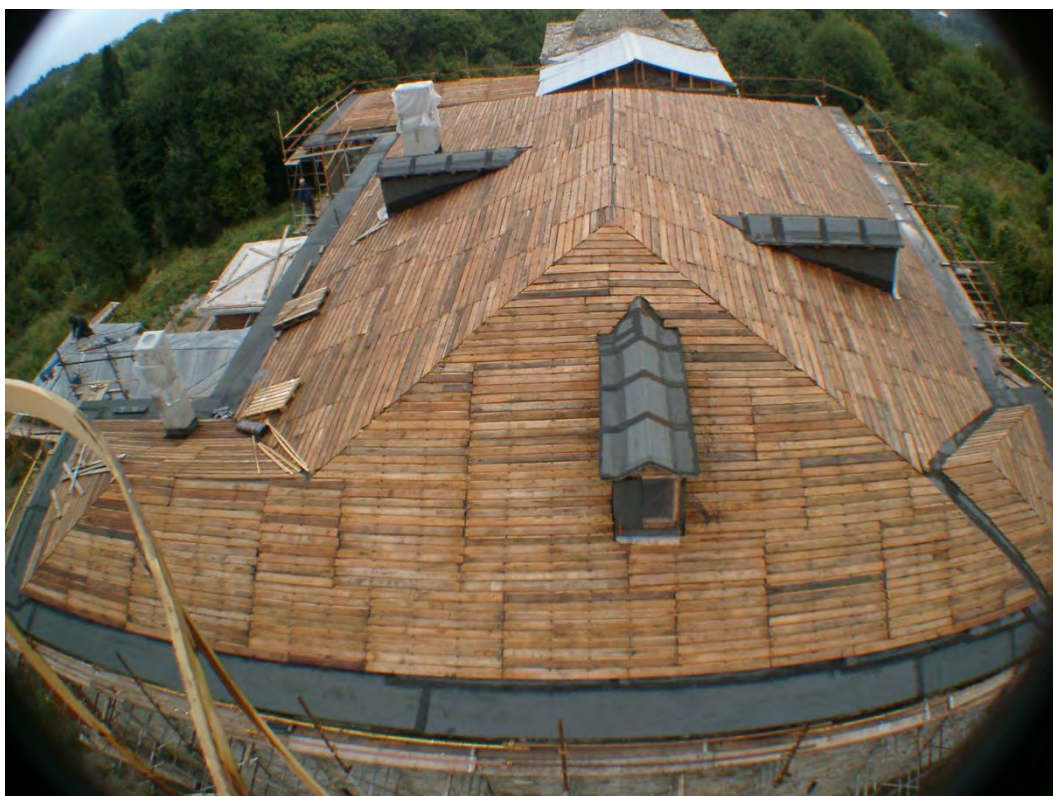
**Φωτογραφία 72:** Πέτσωμα στέγης ολοκληρωμένο

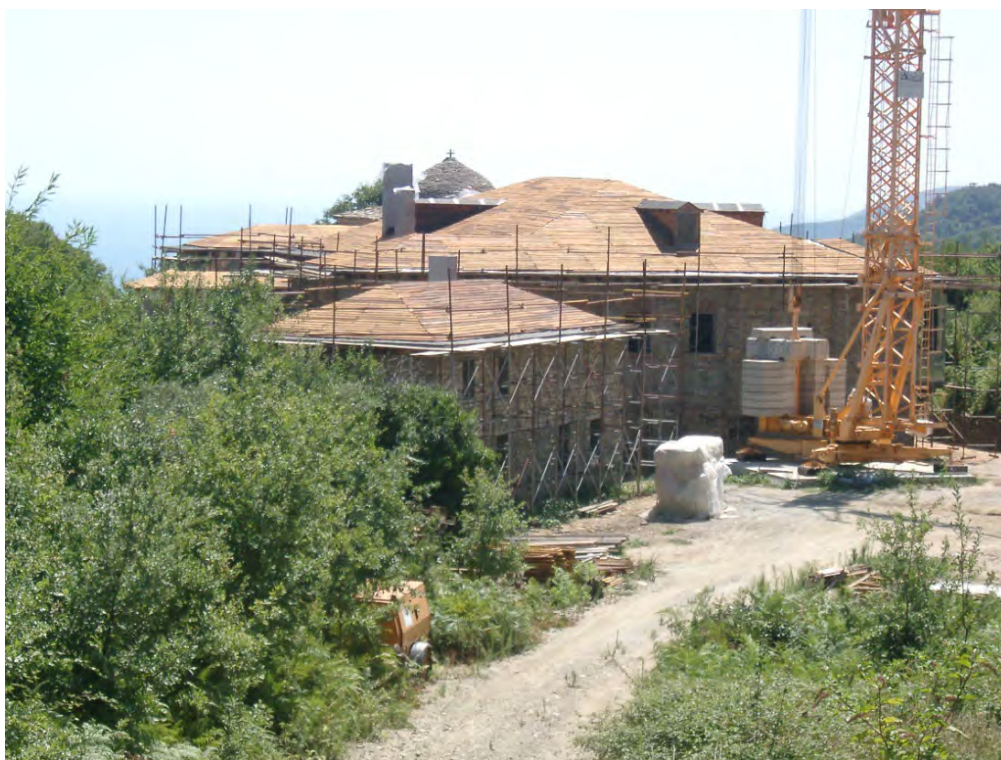
**Φωτογραφία 73:** Πέτσωμα στέγης ολοκληρωμένο

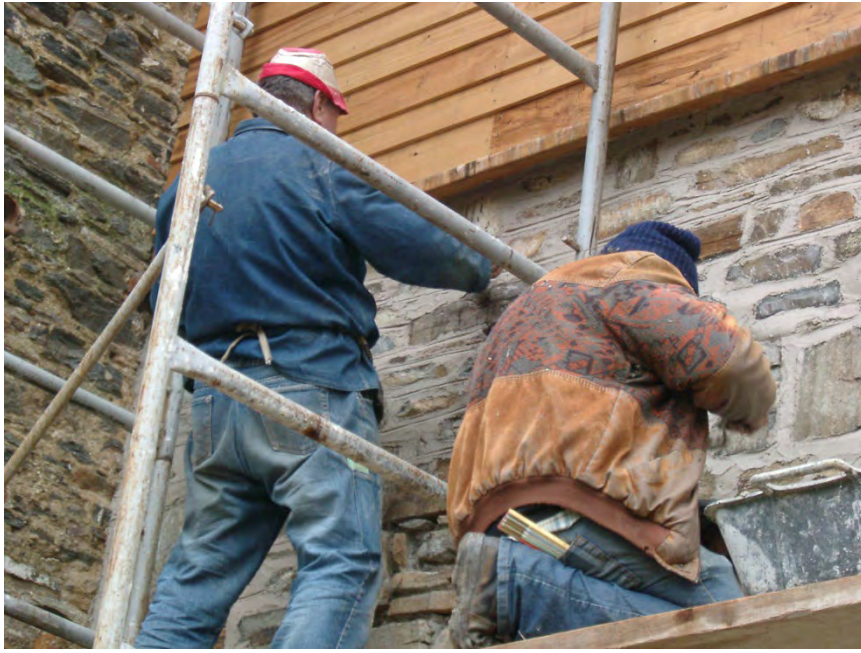
**Φωτογραφία 76:** Εκβάθυνση αρμών

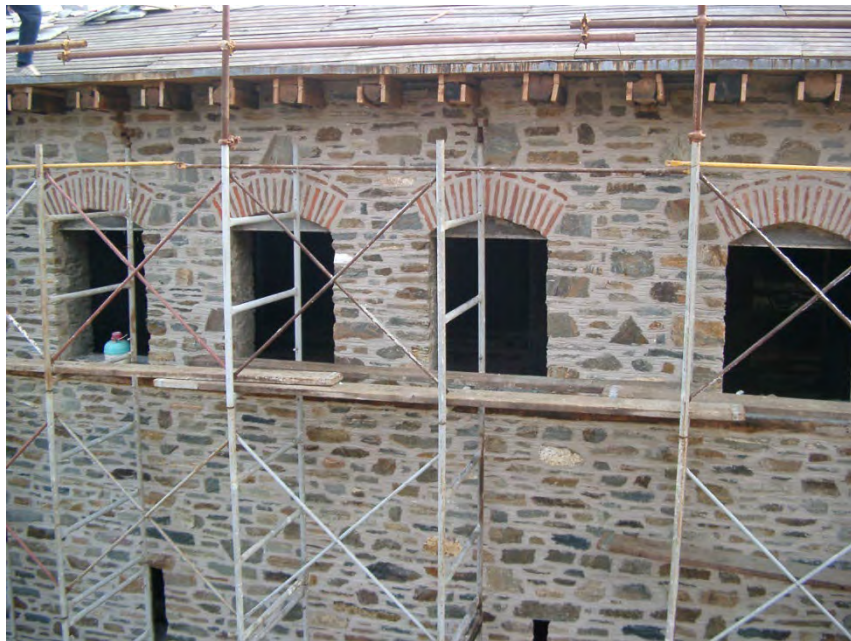
**Φωτογραφία 77:** Κατά την διάρκεια του αρμολογήματος

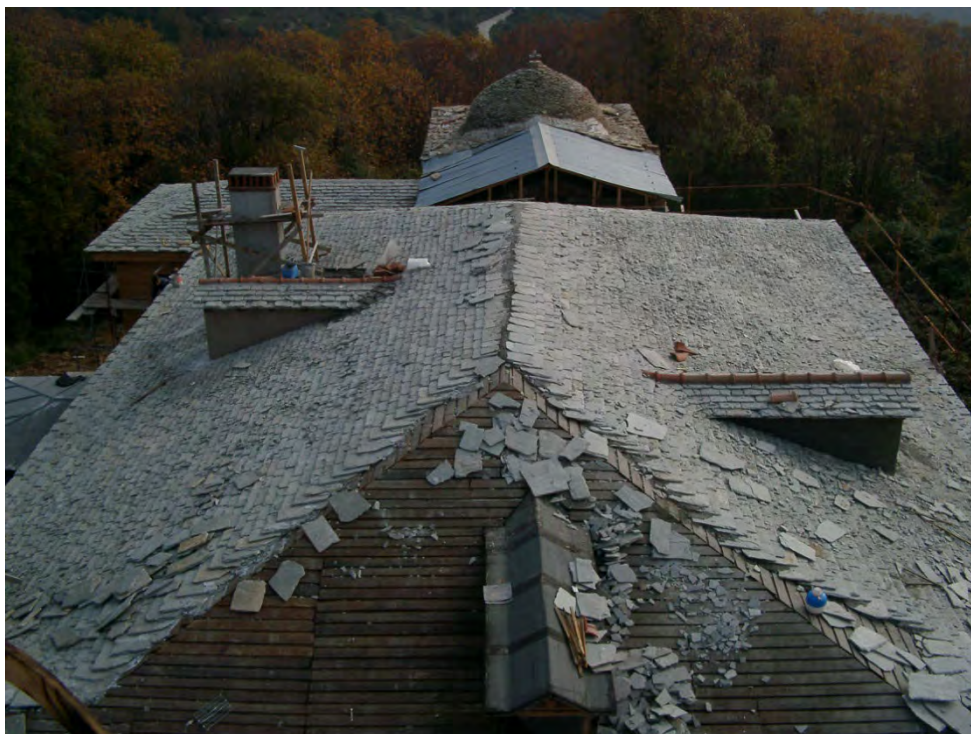
**Φωτογραφία 80:** Διάστρωση σχιστόπλακας στέγης

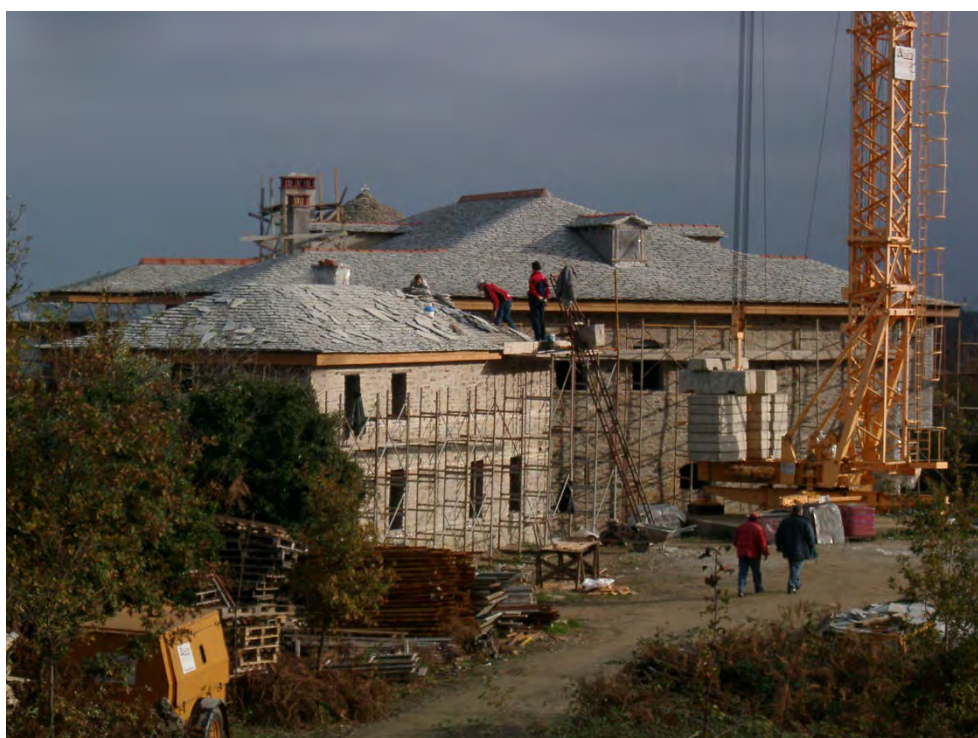
**Φωτογραφία 81:** Διάστρωση σχιστόπλακας στέγης

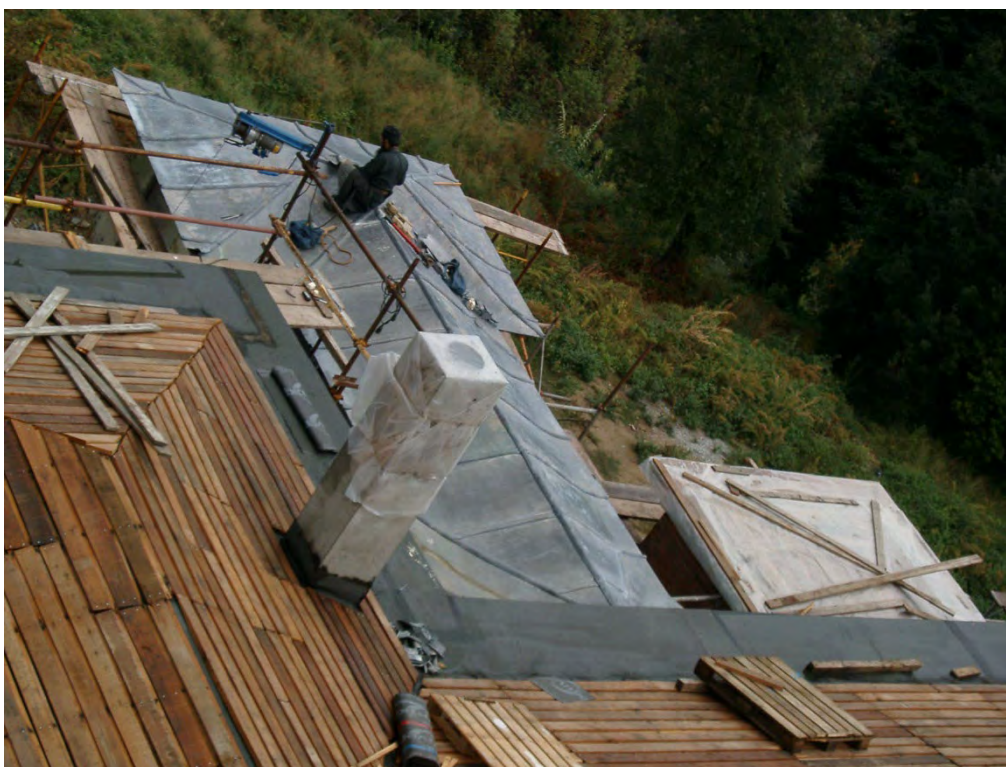
**Φωτογραφία 82:** Διάστρωση σχιστόπλακας στέγης (ολοκληρωμένη)

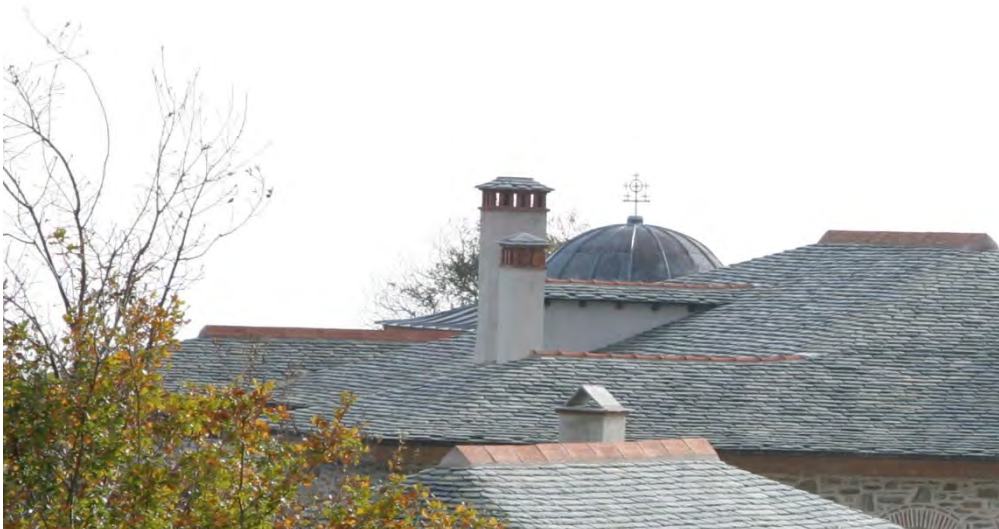
**Φωτογραφία 84:** Επικάλυψη στέγης με φύλλο μολυβιού (ολοκληρωμένο)

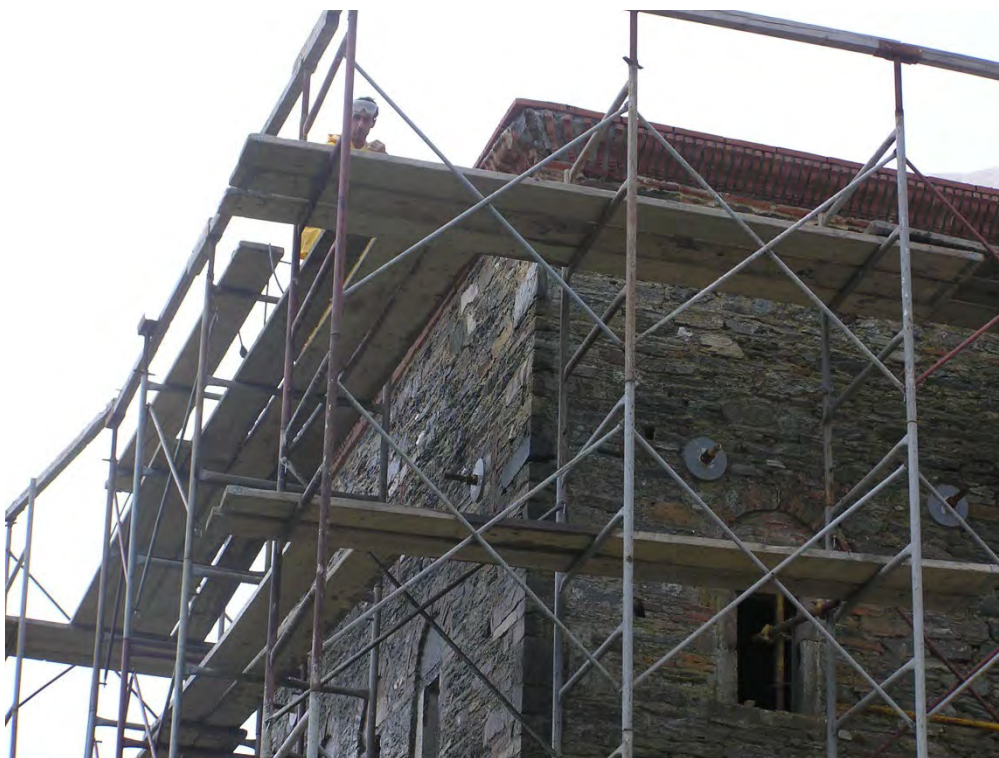
**Φωτογραφία 85:** Επικάλυψη στέγης εκκλησίας με φύλλο μολυβιού

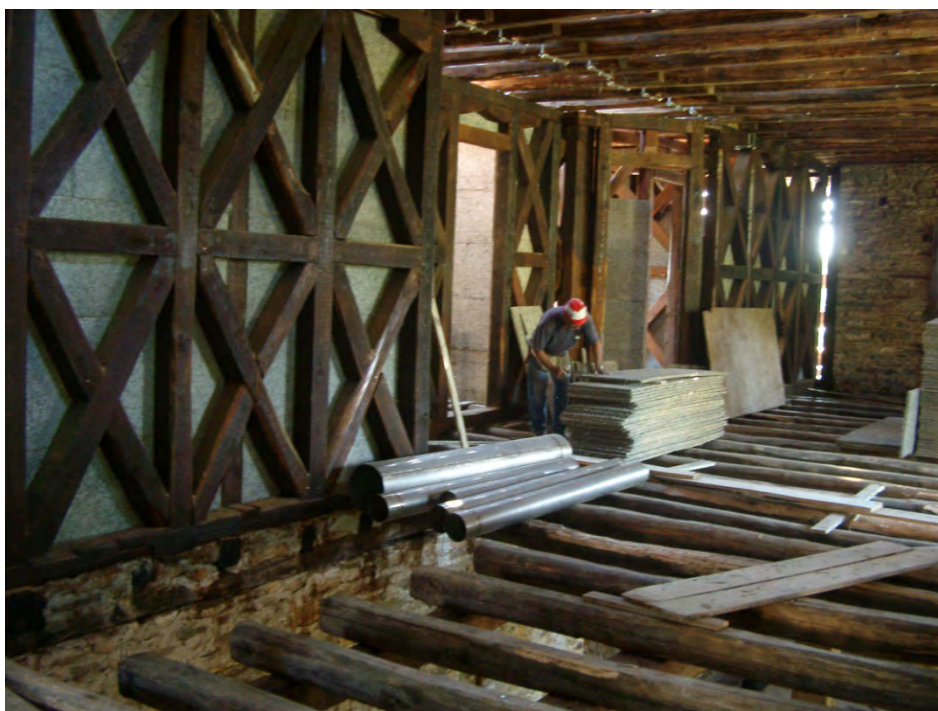
**Φωτογραφία 86:** Επισκευή γειώματος με συμπαγείς κεραμικές πλάκες

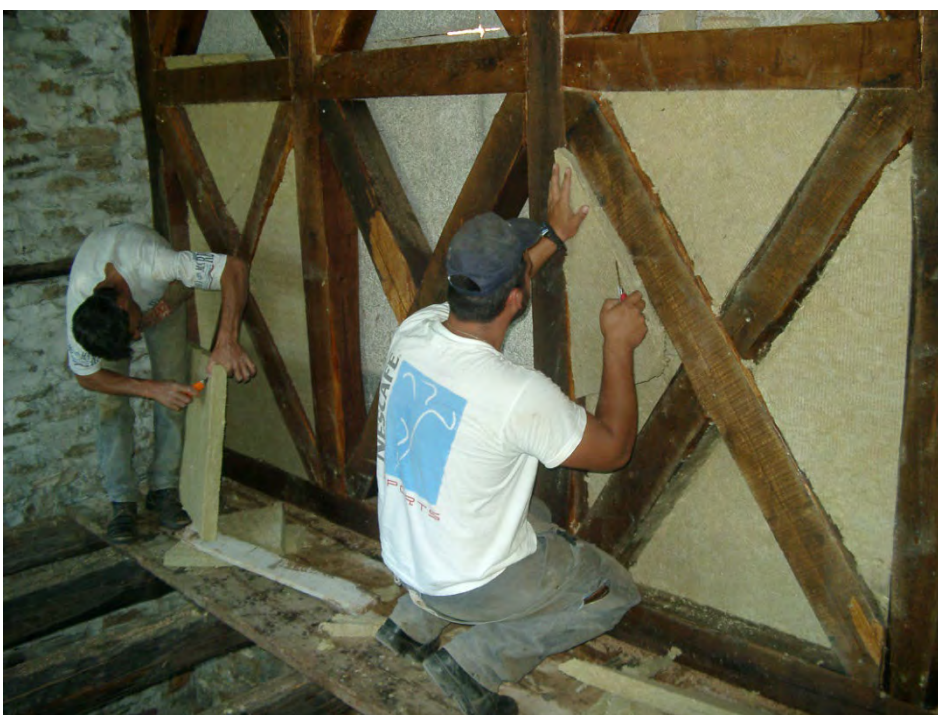
**Φωτογραφία 87:** Τοποθέτηση πλακών Ηρακλίτη

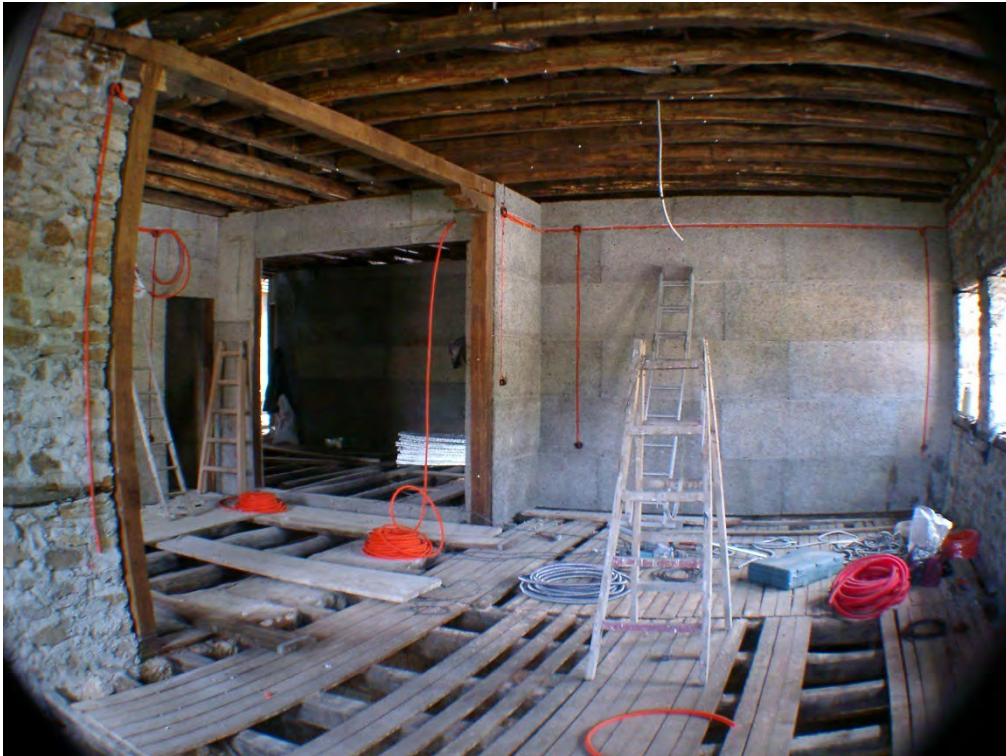
**Φωτογραφία 88:** Τοποθέτηση παπλώματος πετροβάμβακα

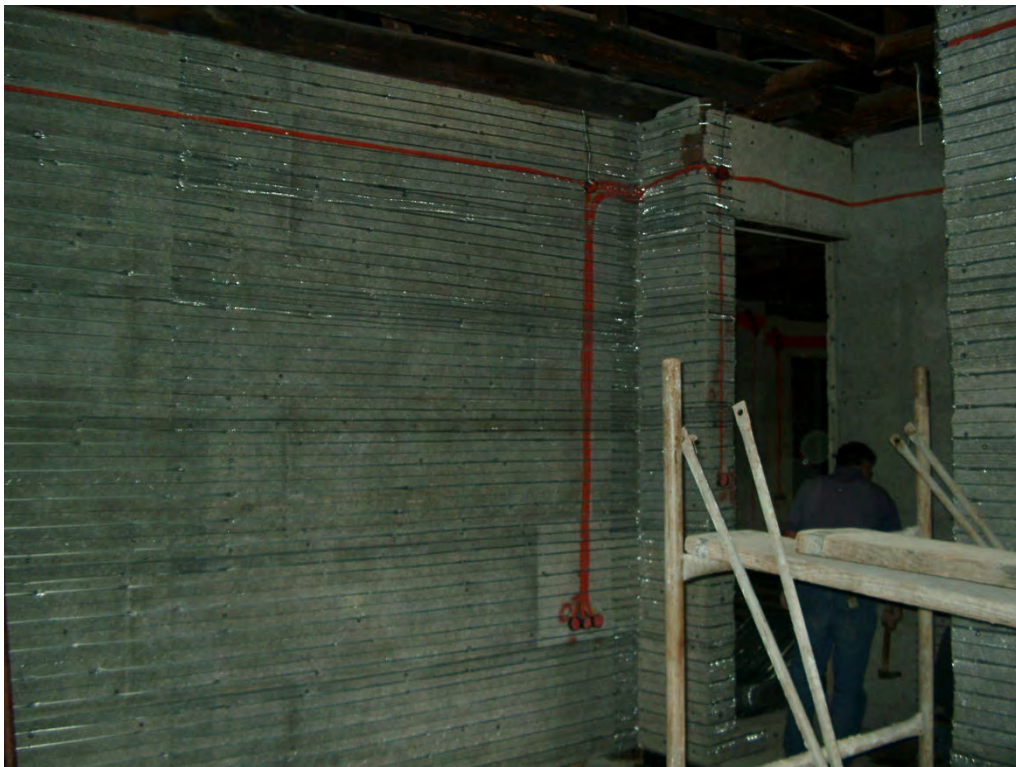
**Φωτογραφία 89:** Τοποθέτηση σωληνώσεων ηλεκτρολογικών

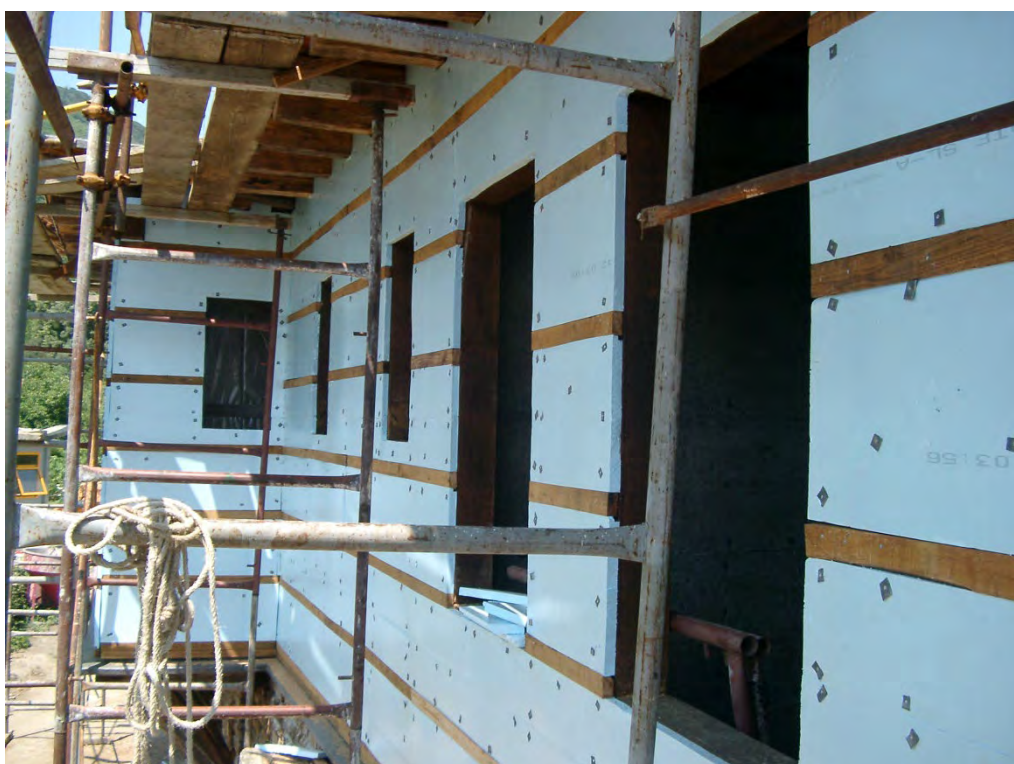
**Φωτογραφία 91:** Ψευτόκασσες

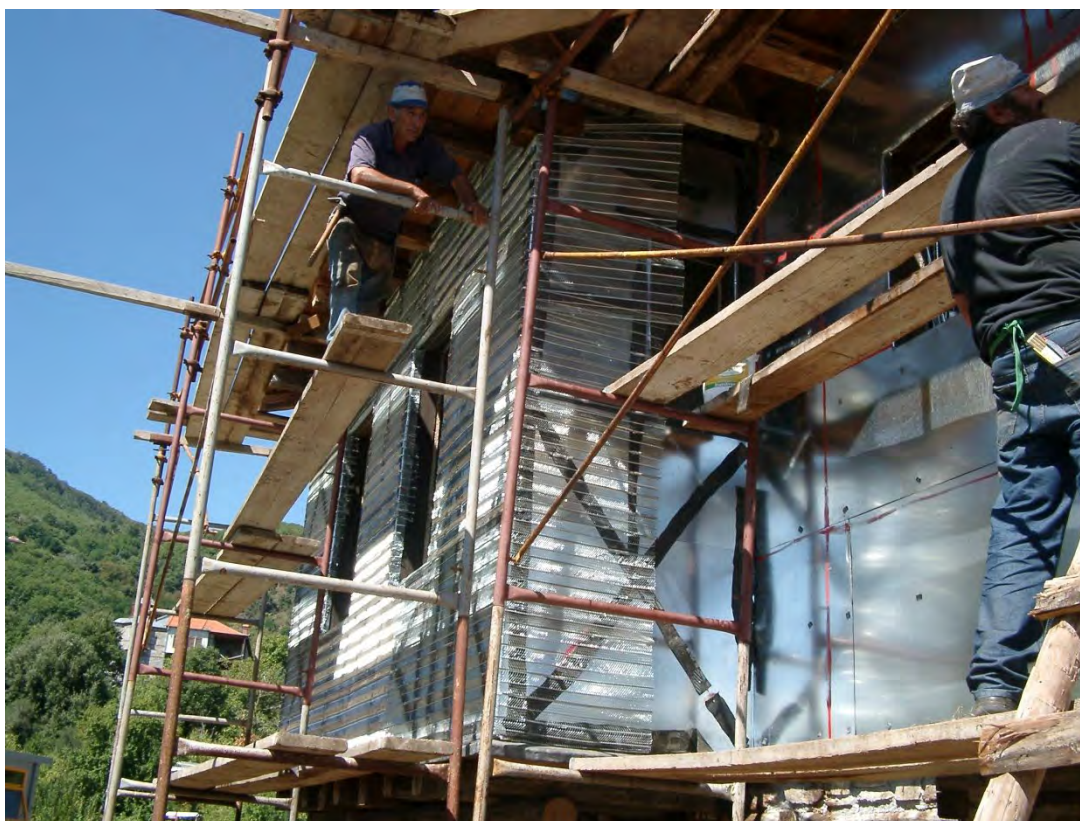
**Φωτογραφία 94:** Τοποθέτηση προστατευτικών φύλλων λαμαρίνας

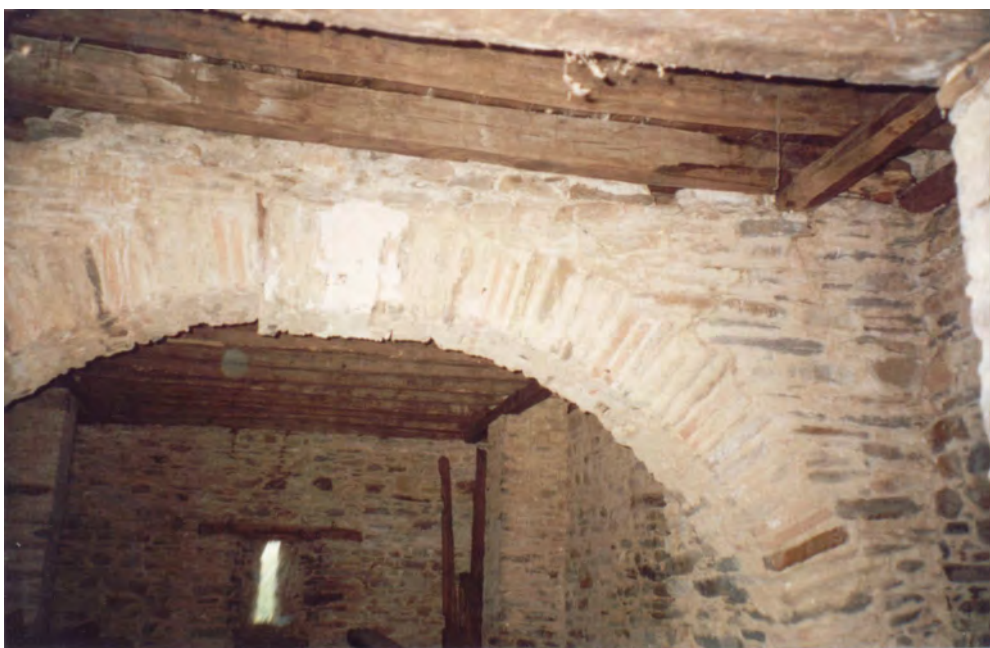
**Φωτογραφία 110:** Υπάρχουσα κατάσταση - Λητή
