**ΦΩΤΟΓΡΑΦΙΚΗ ΠΑΡΟΥΣΙΑΣΗ ΕΡΓΟΥ:**

**“ΑΠΟΚΑΤΑΣΤΑΣΗ ΠΑΛΑΙΟΥ ΑΝΤΙΠΡΟΣΩΠΕΙΟΥ ‘ΑΓΙΑΣ ΑΝΝΗΣ’  
ΤΗΣ ΙΕΡΑΣ ΜΟΝΗΣ ΜΕΓΙΣΤΗΣ ΛΑΥΡΑΣ ΣΤΙΣ ΚΑΡΥΕΣ-ΑΓΙΟΝ  
ΟΡΟΣ”**

**ΜΕΛΕΤΗ-ΚΑΤΑΣΚΕΥΗ**

**ΒΑΣΙΛΕΙΟΣ Κ. ΑΛΕΞΑΝΔΡΟΥ**

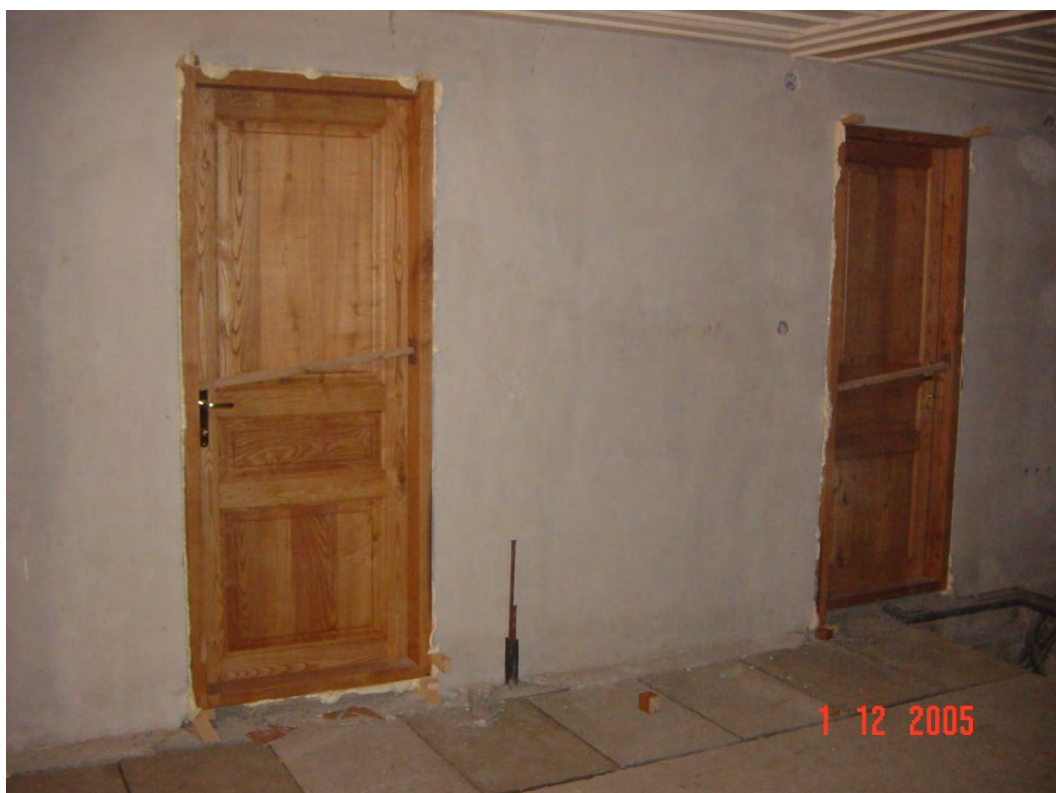
**Φωτογραφία 147:** Κάσσα ταμπλαδωτής πόρτας

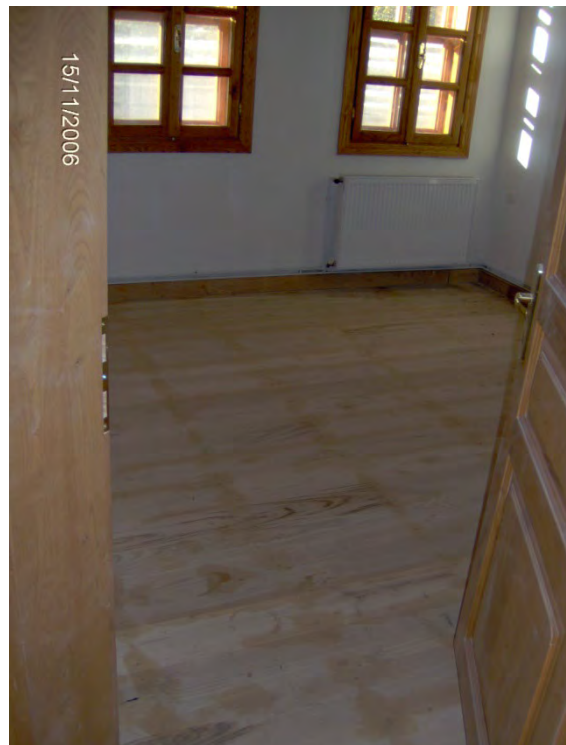
**Φωτογραφία 151:** Τοποθέτηση ξύλινων πατωμάτων

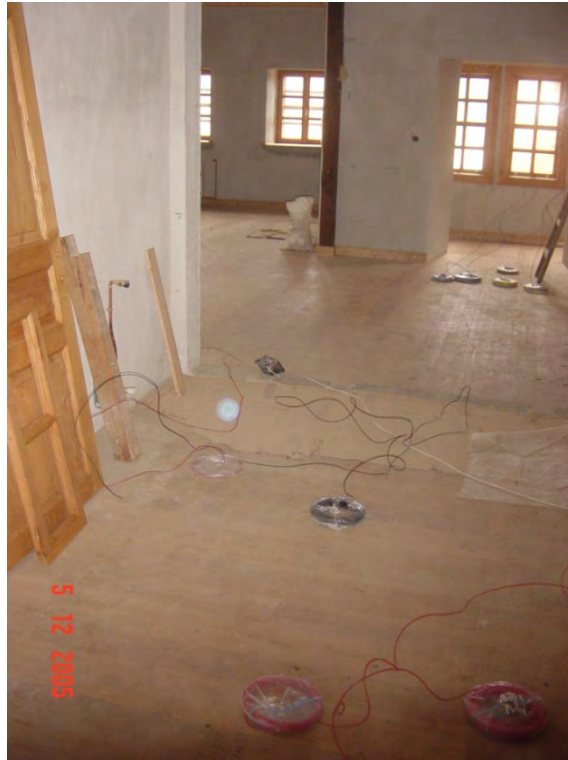
**Φωτογραφία 152:** Τοποθέτηση ξύλινων πατωμάτων

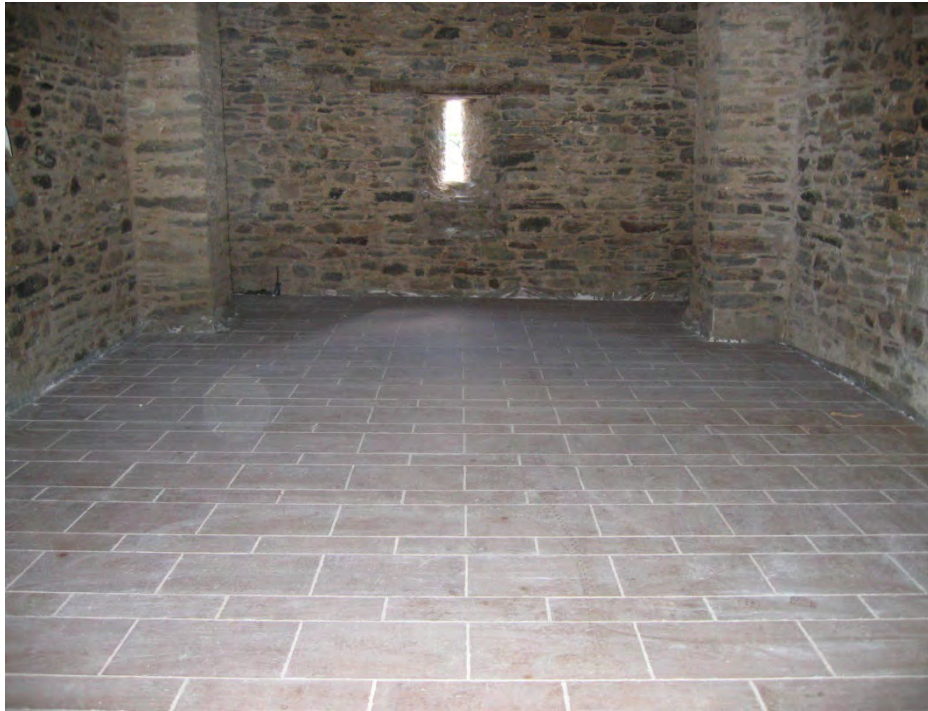
**Φωτογραφία 154:** Διάστρωση δαπέδου με κεραμικά πλακίδια

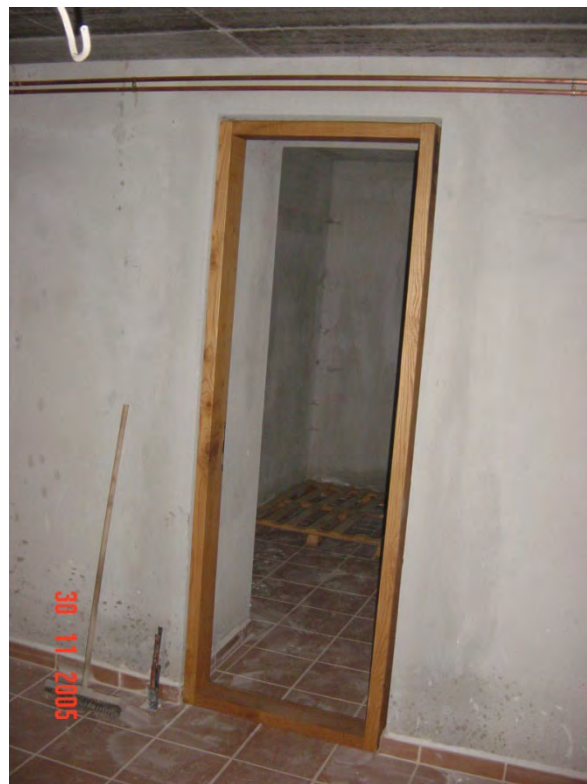
**Φωτογραφία 155:** Διάστρωση δαπέδου με κεραμικά πλακίδια

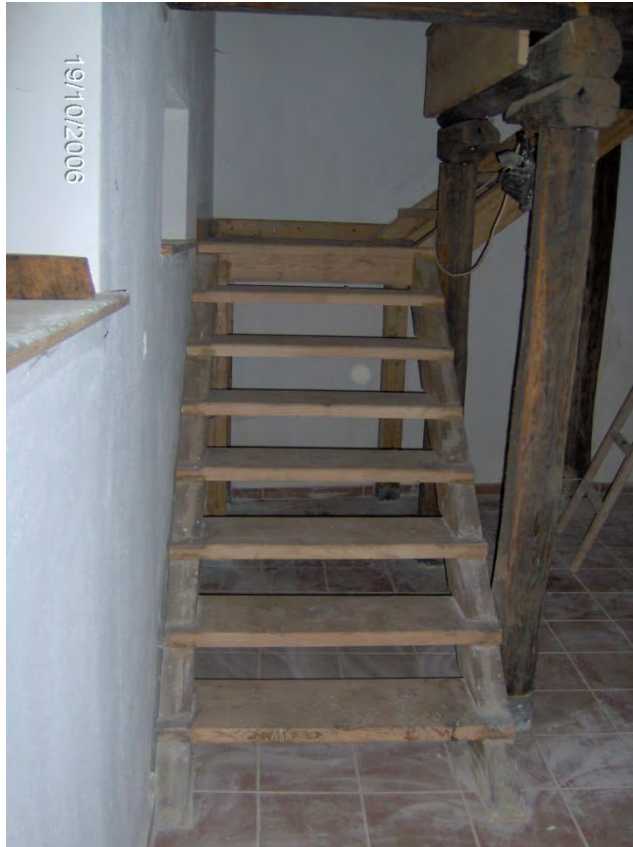
**Φωτογραφία 158:** Ξύλινη σκάλα

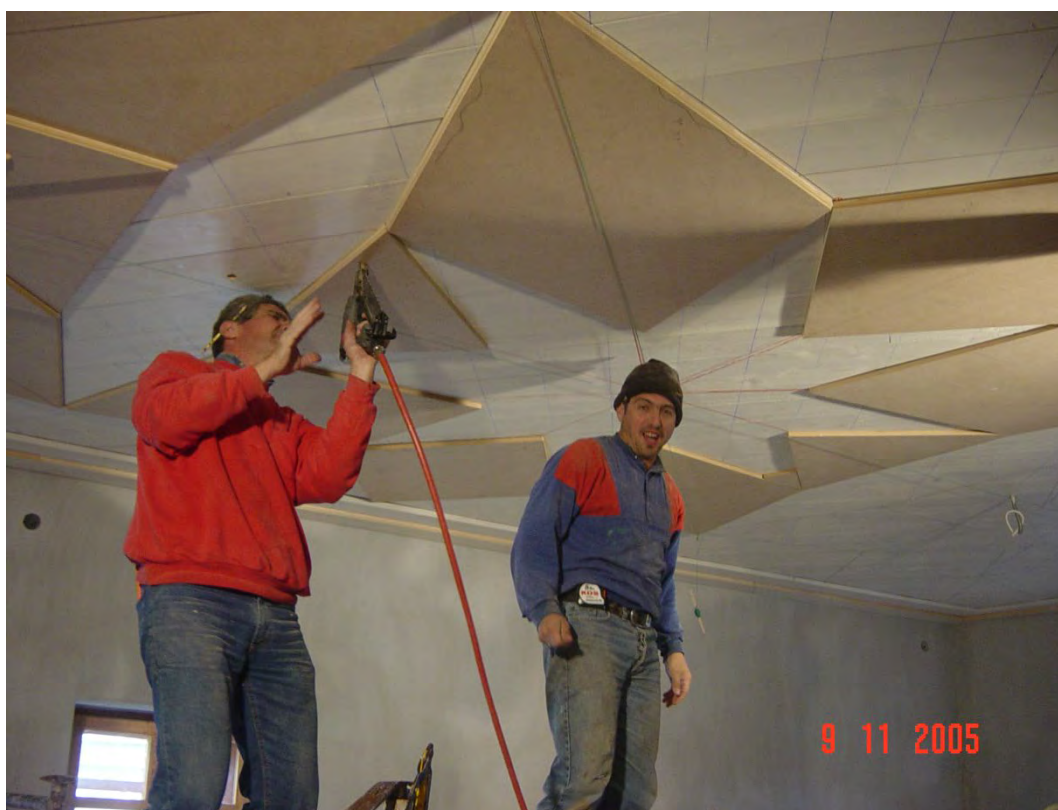
**Φωτογραφία 161:** Κατασκευή ψευδοτάβανου

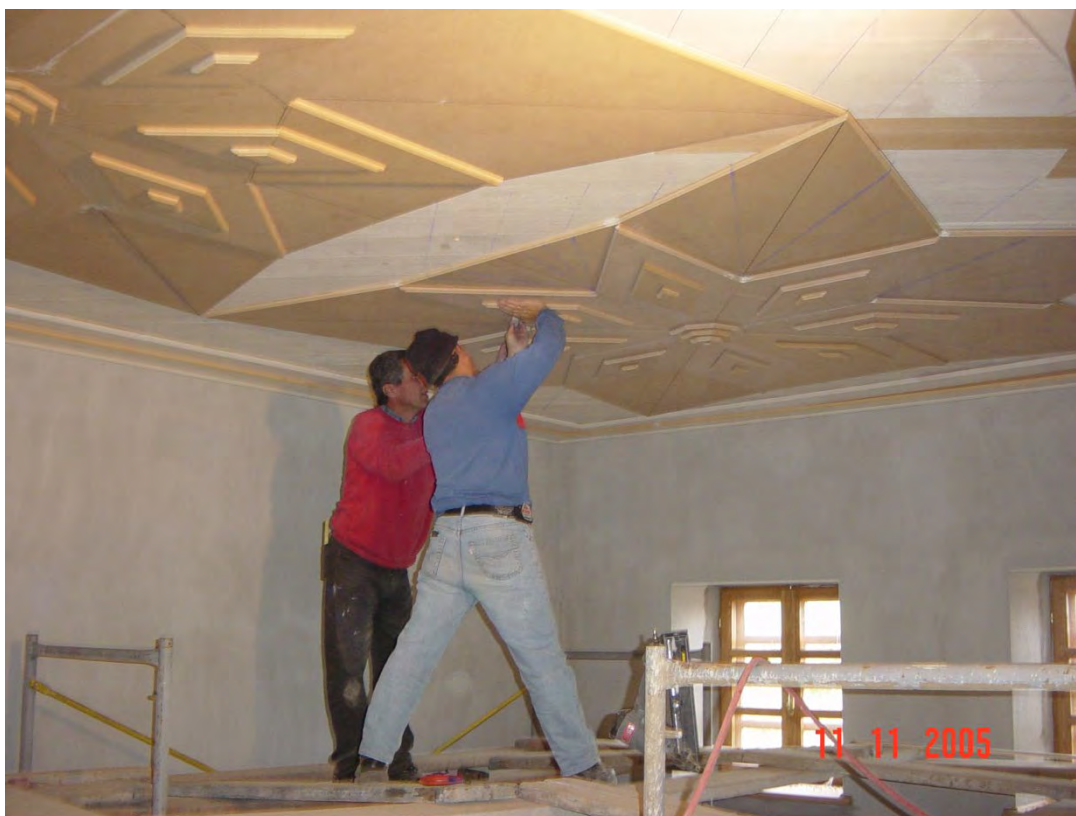
**Φωτογραφία 162:** Κατασκευή σχεδίου περίτεχνου ταβανώματος

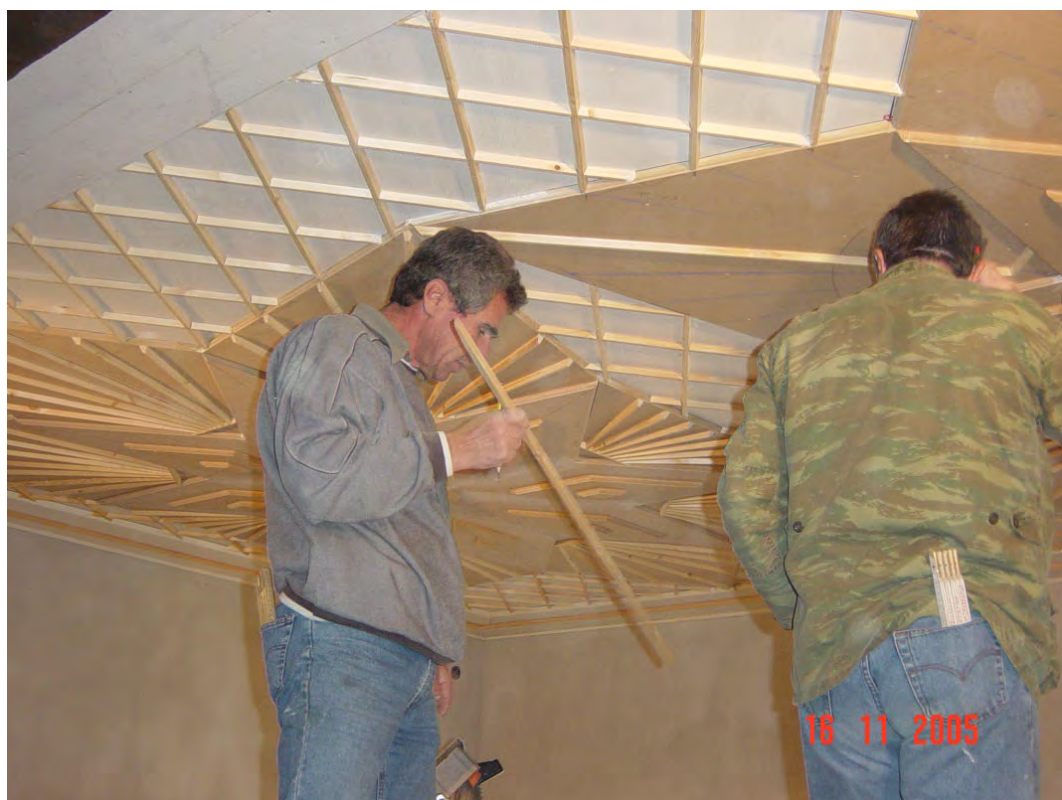
**Φωτογραφία 163:** Κατασκευή σχεδίου περίτεχνου ταβανώματος

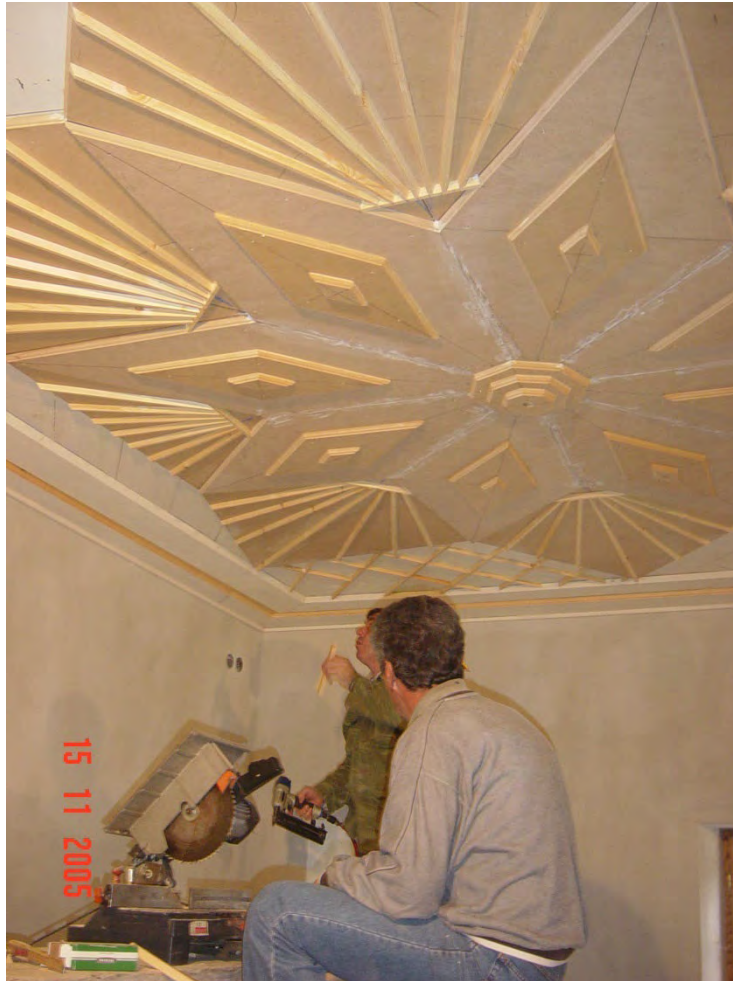
**Φωτογραφία 164:** Κατασκευή σχεδίου περίτεχνου ταβανώματος

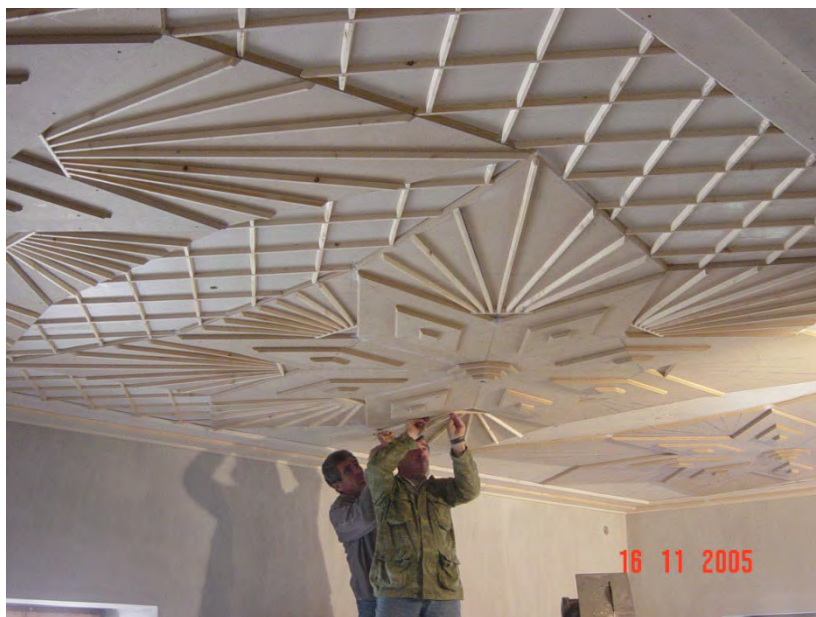
**Φωτογραφία 165:** Κατασκευή σχεδίου περίτεχνου ταβανώματος

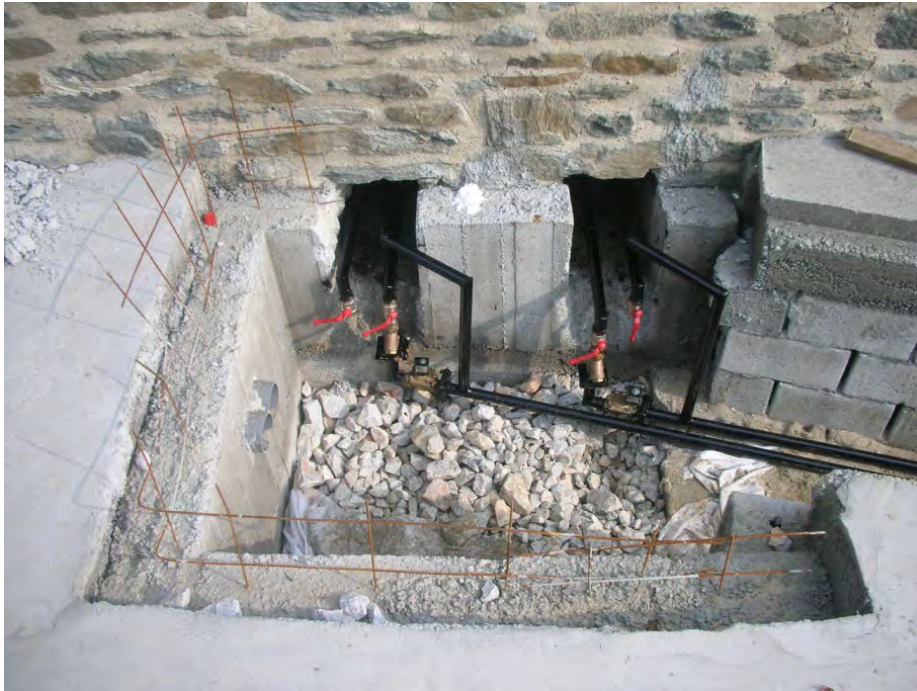
**Φωτογραφία 182:** Συνδέσεις  
ηλεκτρομηχανολογικών εγκαταστάσεων
