**ΦΩΤΟΓΡΑΦΙΚΗ ΠΑΡΟΥΣΙΑΣΗ ΕΡΓΟΥ:**

**“ΑΠΟΚΑΤΑΣΤΑΣΗ ΠΑΛΑΙΟΥ ΑΝΤΙΠΡΟΣΩΠΕΙΟΥ ‘ΑΓΙΑΣ ΑΝΝΗΣ’  
ΤΗΣ ΙΕΡΑΣ ΜΟΝΗΣ ΜΕΓΙΣΤΗΣ ΛΑΥΡΑΣ ΣΤΙΣ ΚΑΡΥΕΣ-ΑΓΙΟΝ  
ΟΡΟΣ”**

**ΜΕΛΕΤΗ-ΚΑΤΑΣΚΕΥΗ**

**ΒΑΣΙΛΕΙΟΣ Κ. ΑΛΕΞΑΝΔΡΟΥ**

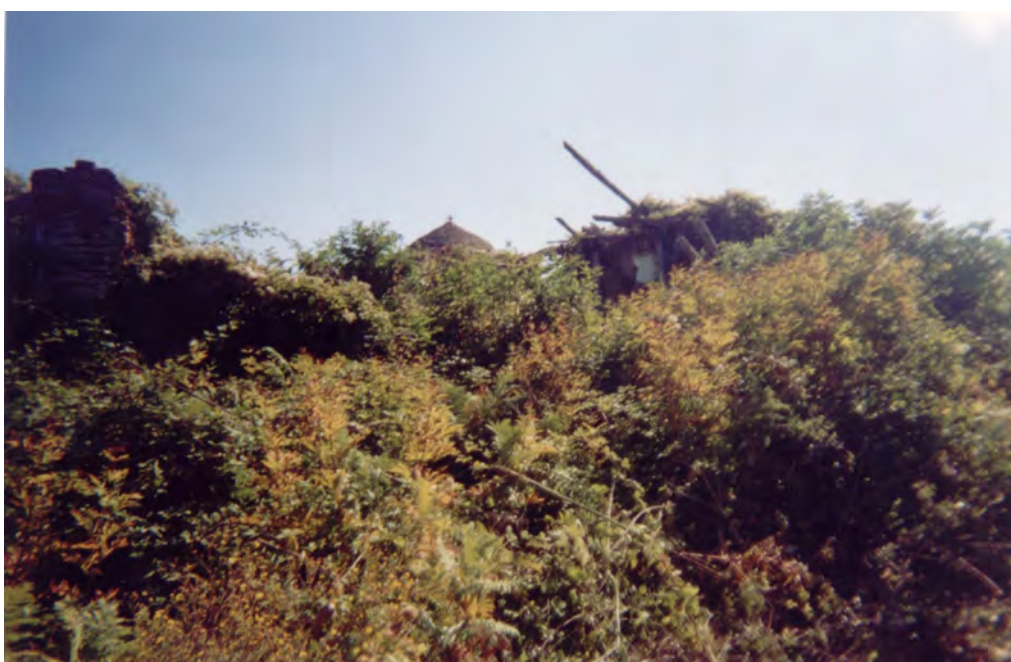
**Φωτογραφία 7:** Υπάρχουσα κατάσταση

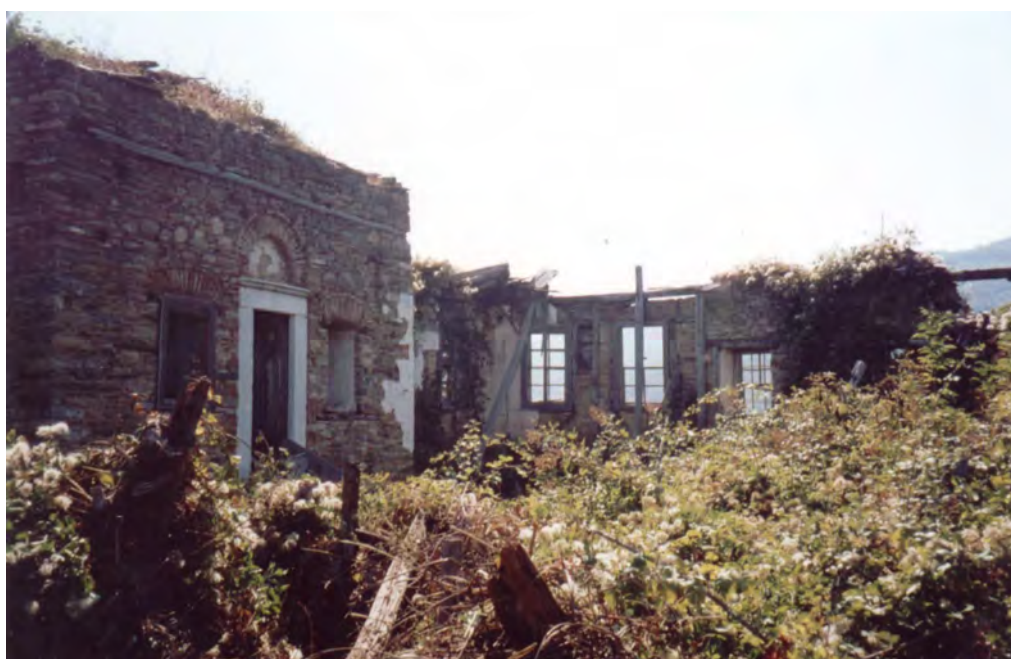
**Φωτογραφία 8:** Υπάρχουσα κατάσταση

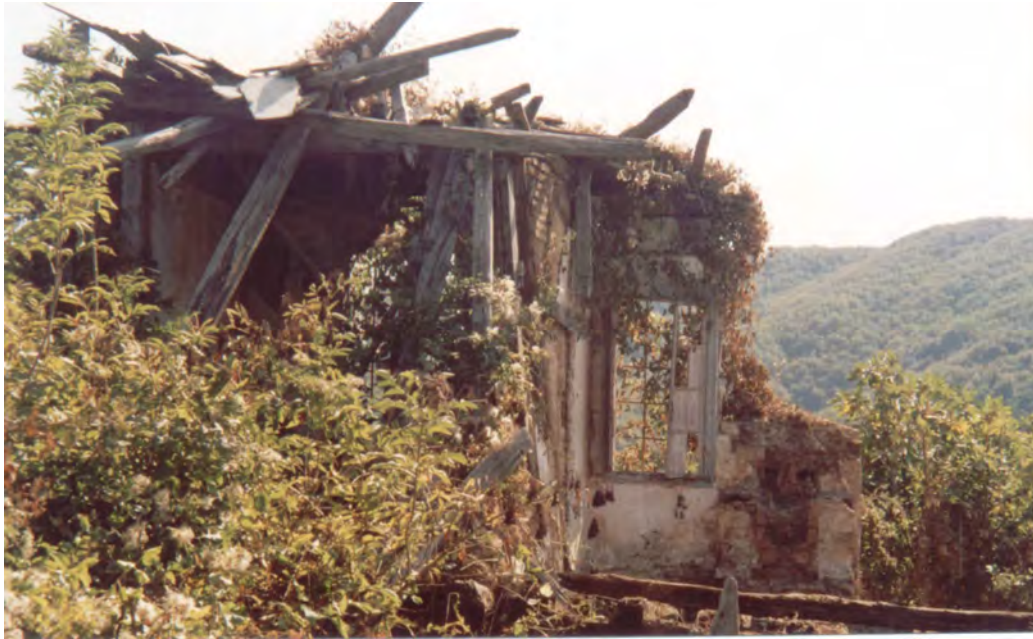
**Φωτογραφία 9:** Υπάρχουσα κατάσταση

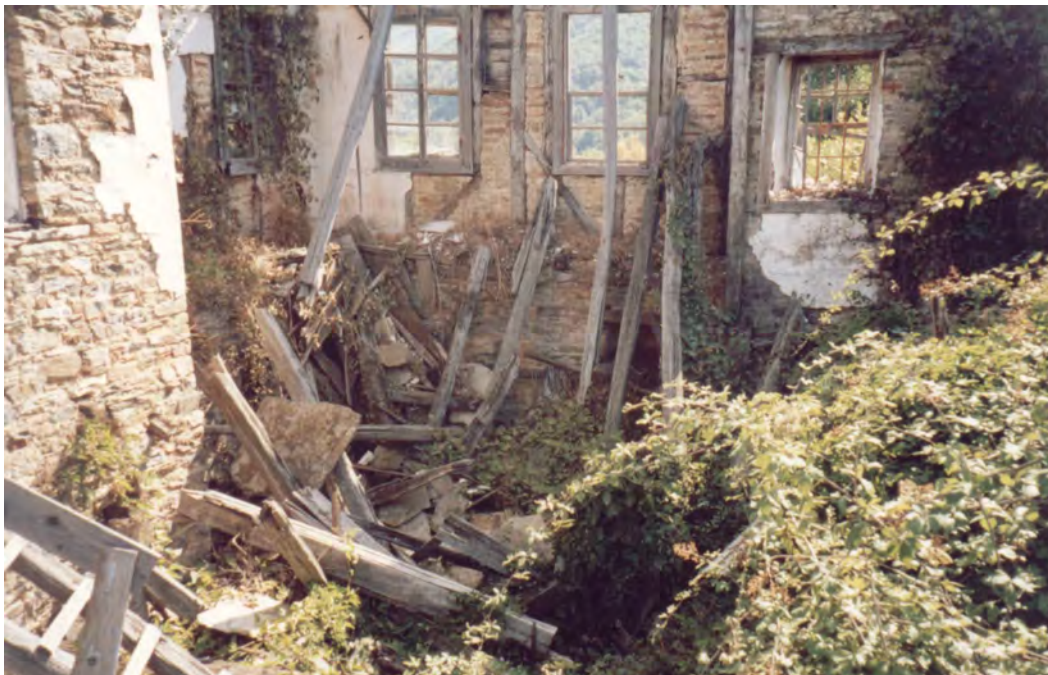
**Φωτογραφία 10:** Υπάρχουσα κατάσταση

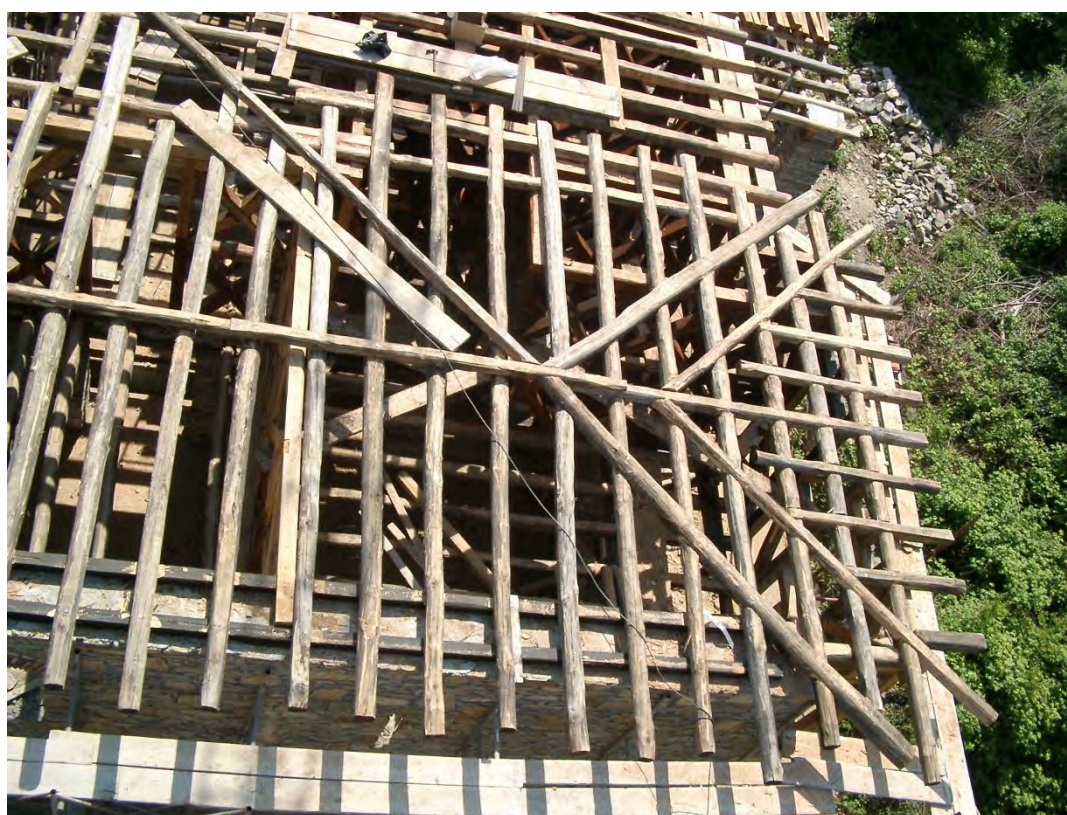
**Φωτογραφία 55:** Ξύλινος σκελετός στέγης

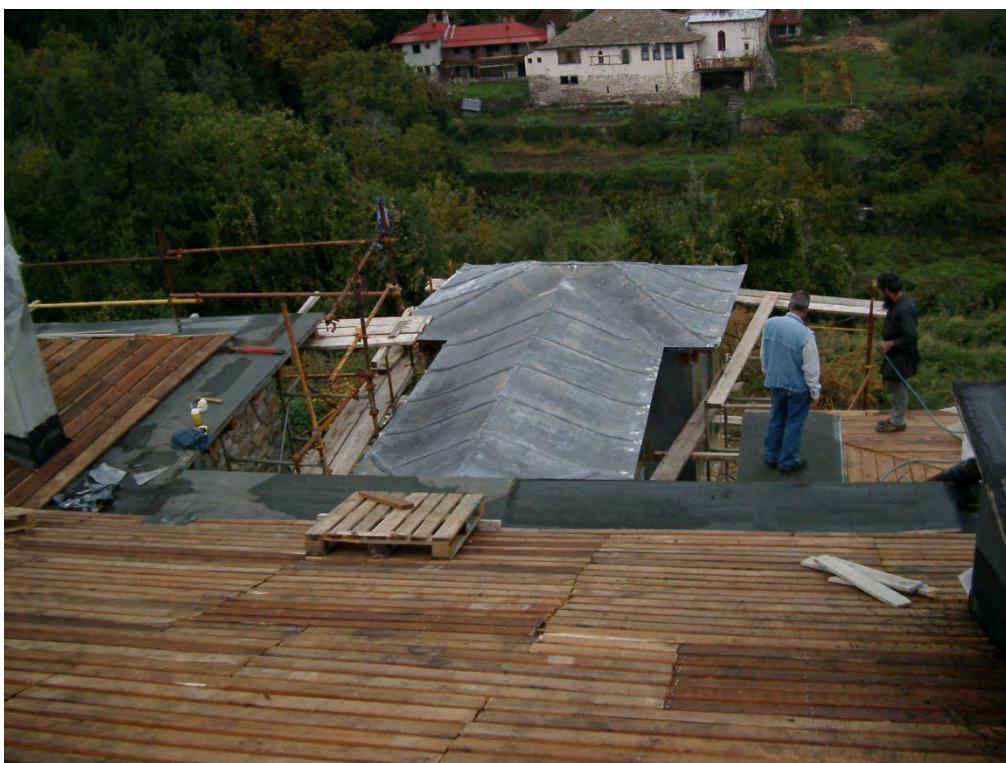
**Φωτογραφία 83:** Επικάλυψη στέγης με φύλλο μολυβιού

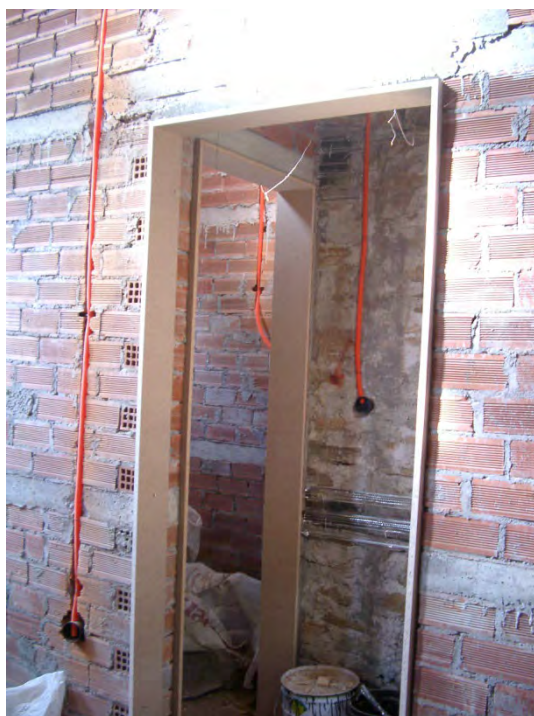
**Φωτογραφία 90:** Επένδυση τοίχων με νευρομετάλ

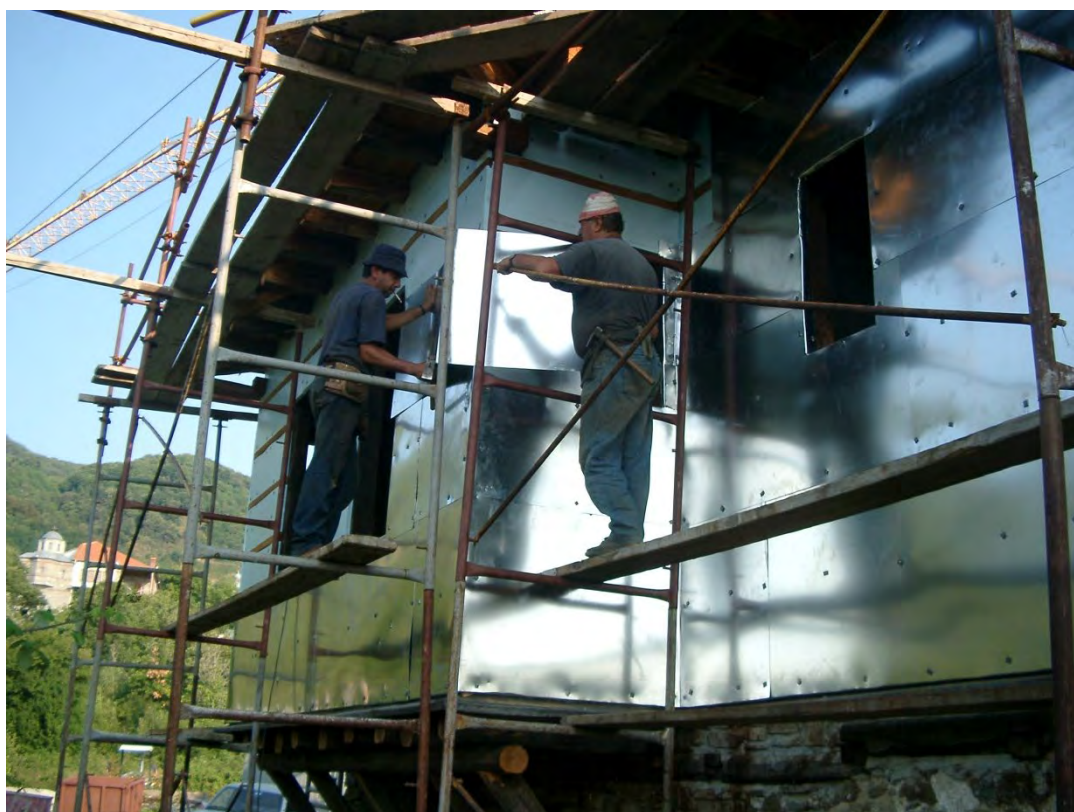
**Φωτογραφία 93:** Τοποθέτηση προστατευτικών φύλλων μολυβιού

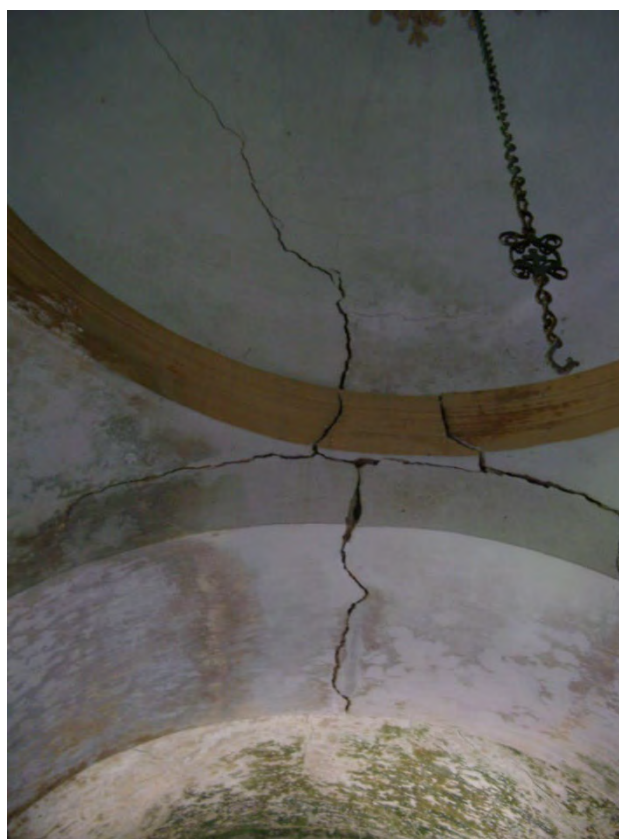
**Φωτογραφία 107:** Υπάρχουσα κατάσταση-Κυρίως Ναός

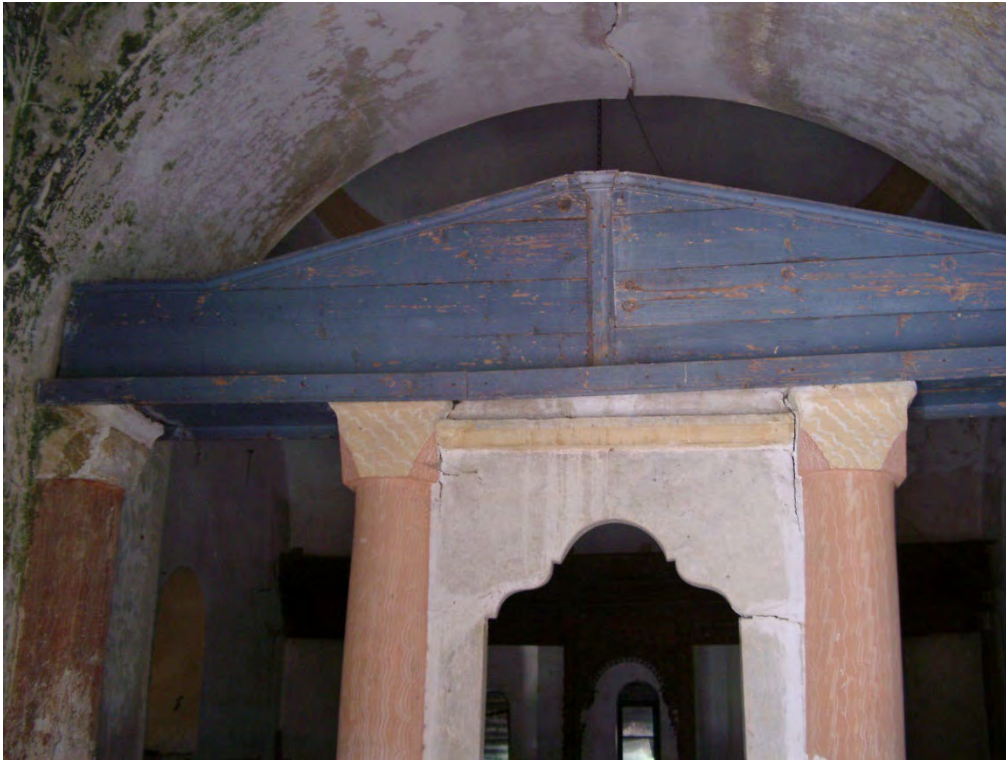
**Φωτογραφία 108:** Υπάρχουσα κατάσταση-Τρούλλος

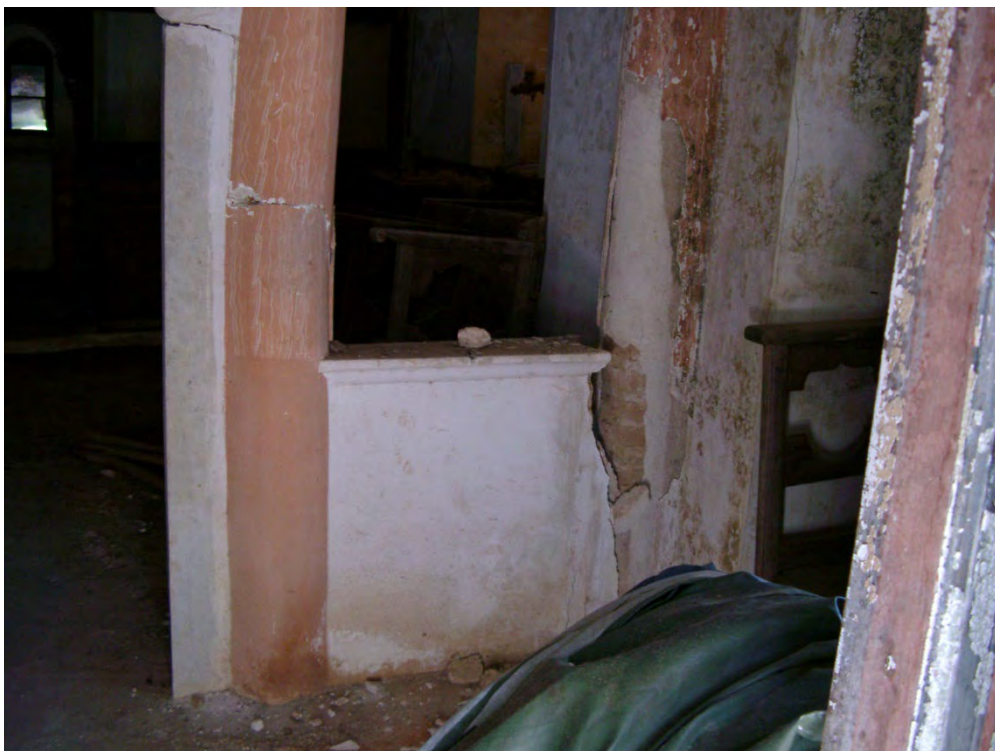
**Φωτογραφία 109:** Υπάρχουσα κατάσταση - Λητή

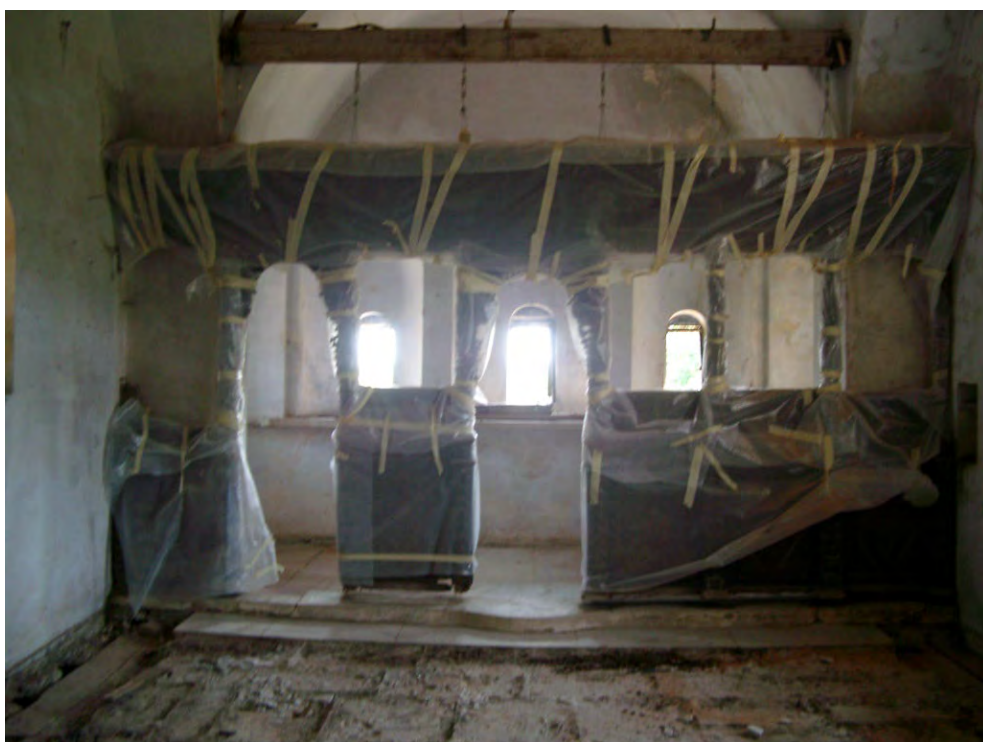
**Φωτογραφία 111:** Υπάρχουσα κατάσταση-Ισόγειο

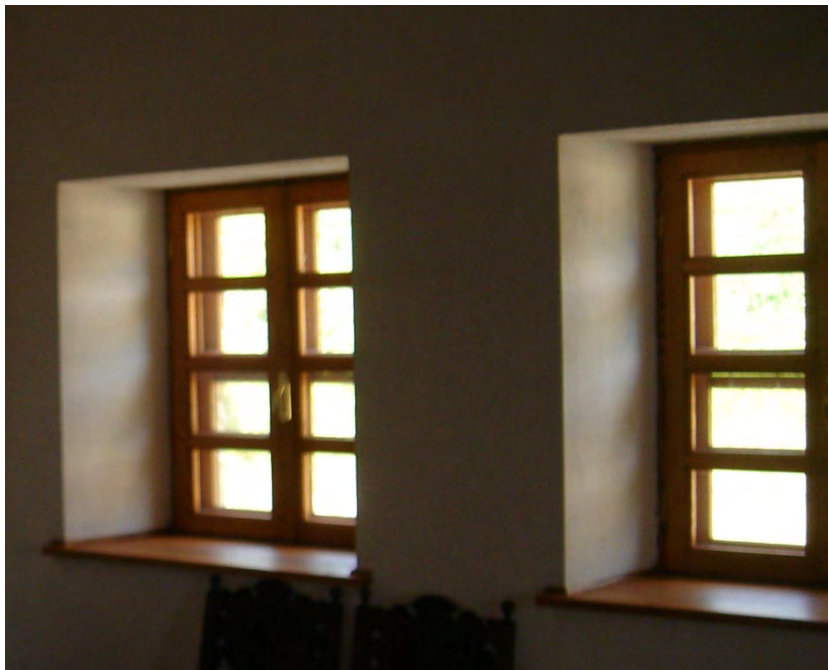
**Φωτογραφία 139:** Ποδιές παραθύρων από σχιστόπλακα-Προστατευτικές σιδεριές

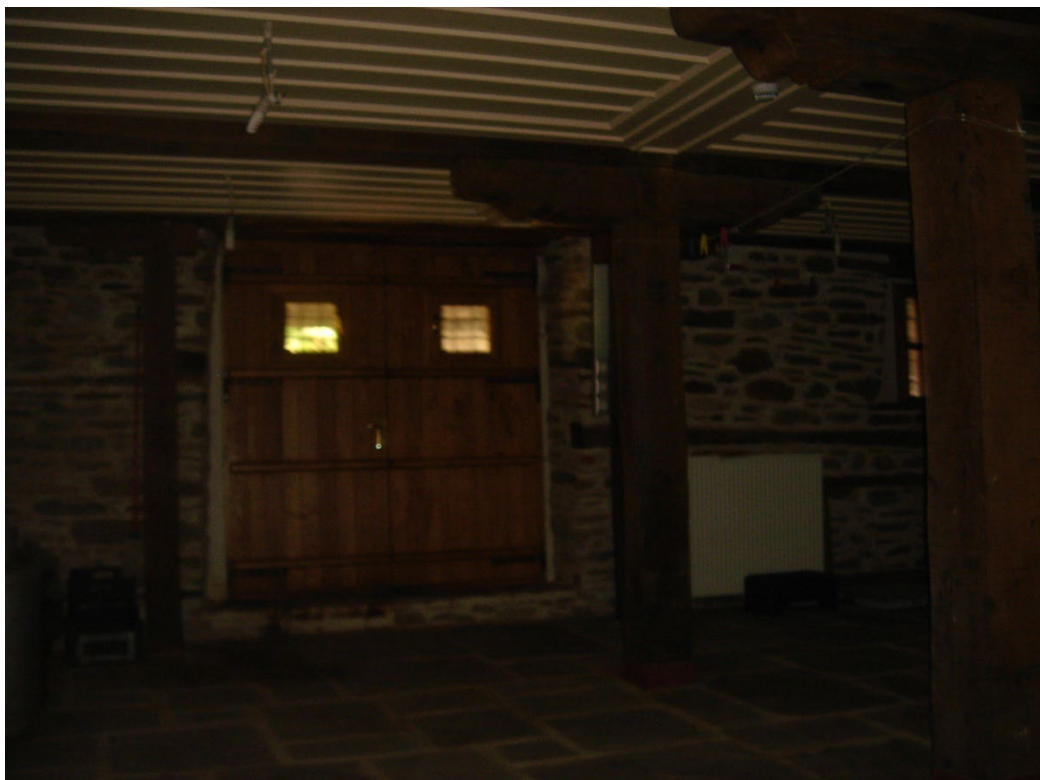
**Φωτογραφία 141:** Πορτάρα ισογείου

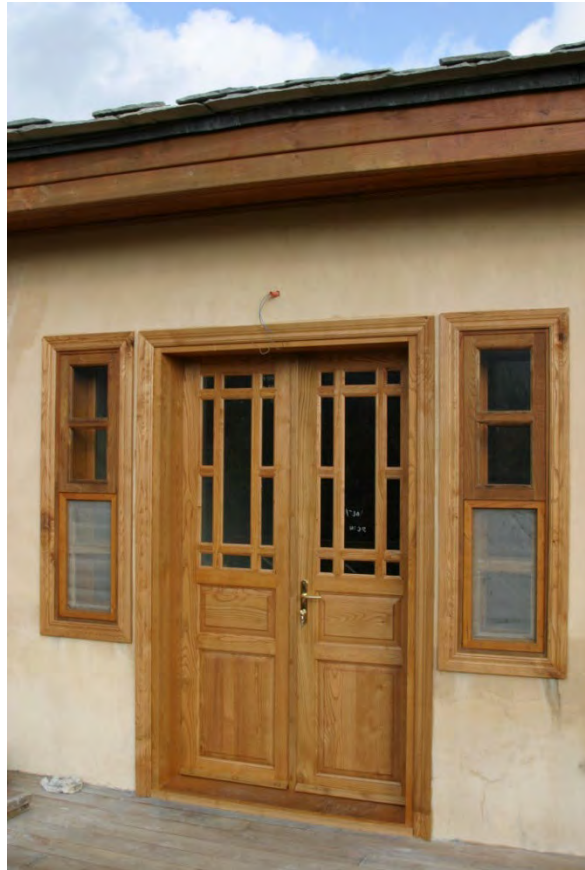
**Φωτογραφία 142:** Πορτάρα ισογείου

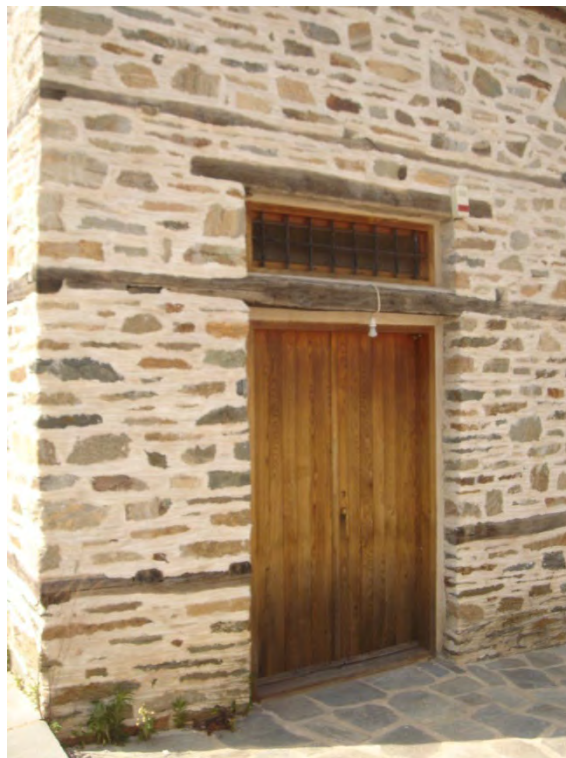
**Φωτογραφία 143:** Εξώπορτα ορόφου

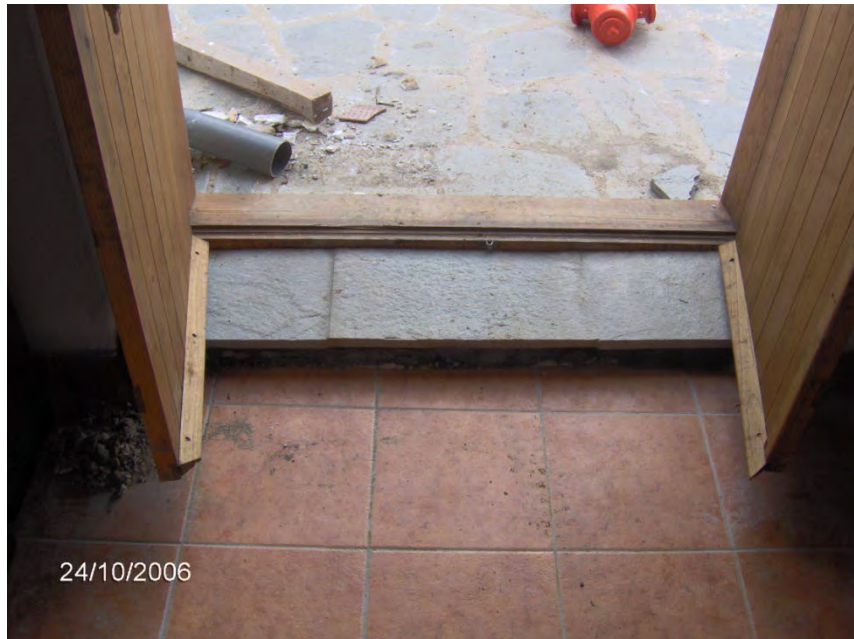
**Φωτογραφία 144:** Εξώπορτα ισογείου (Βουρδουναριό)

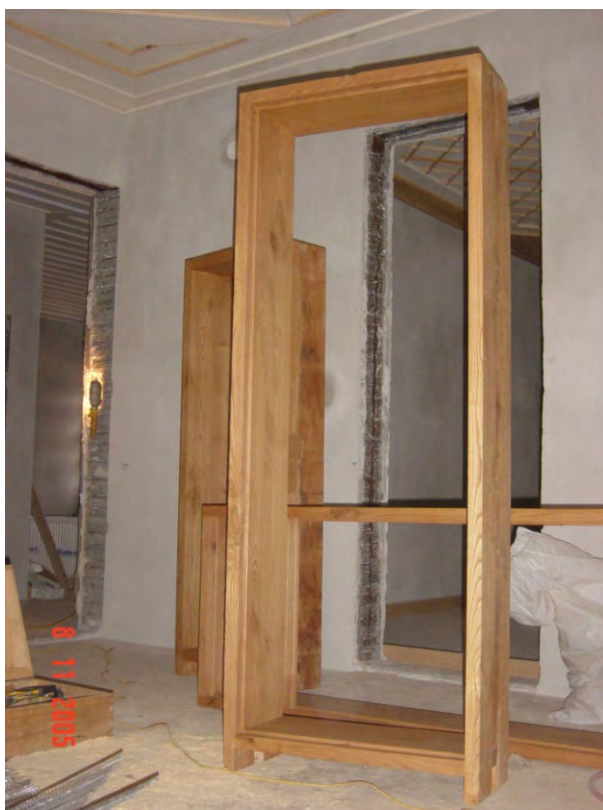
**Φωτογραφία 146:** Εξώπορτα ισογείου (Μαγειρείο)

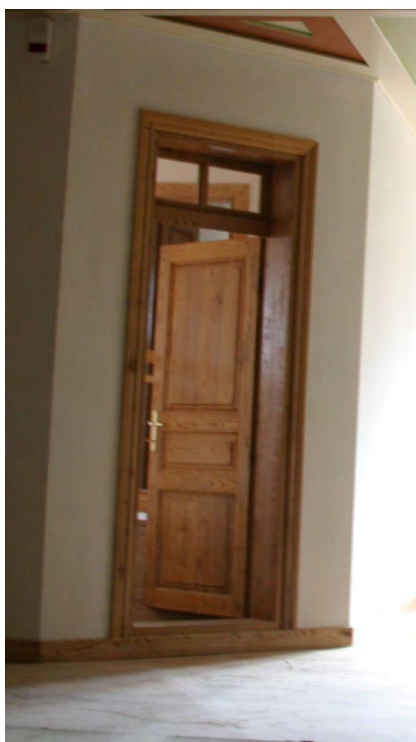
**Φωτογραφία 148:** Εσωτερικές ταμπλαδωτές πόρτες

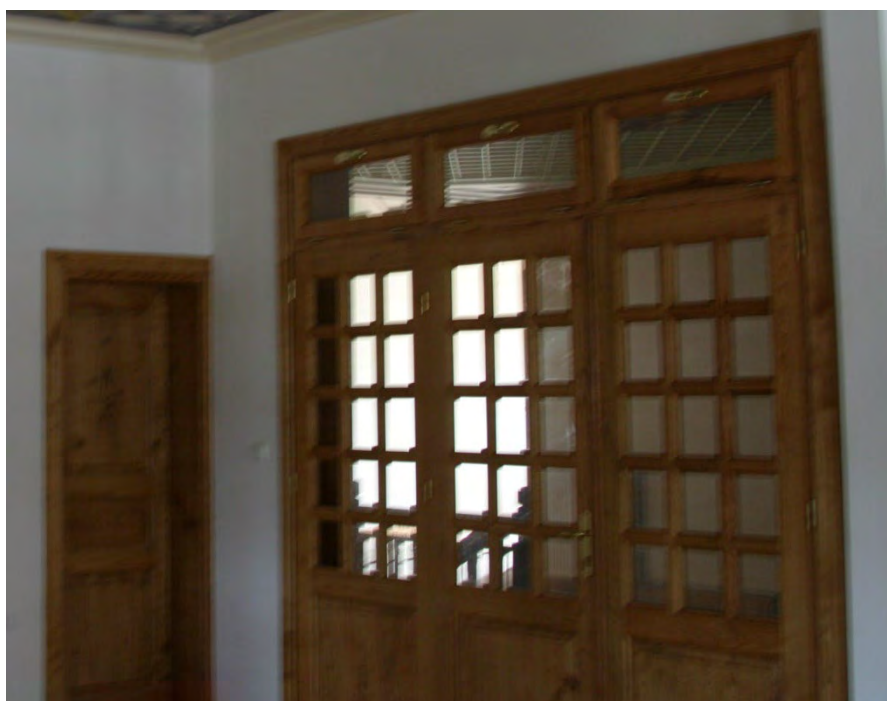
**Φωτογραφία 149:** Εσωτερική  
ταμπλαδωτή πόρτα με φεγγίτη

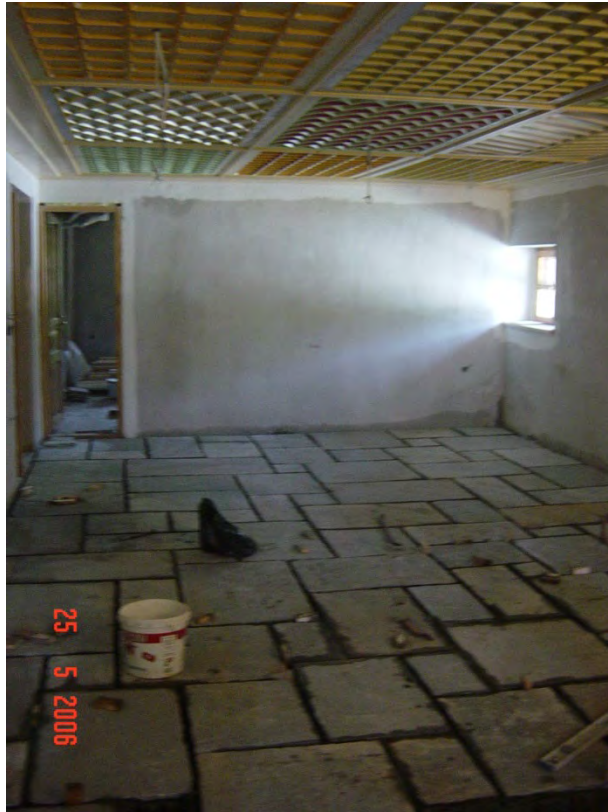
**Φωτογραφία 156:** Διάστρωση δαπέδου με κεραμικά πλακίδια

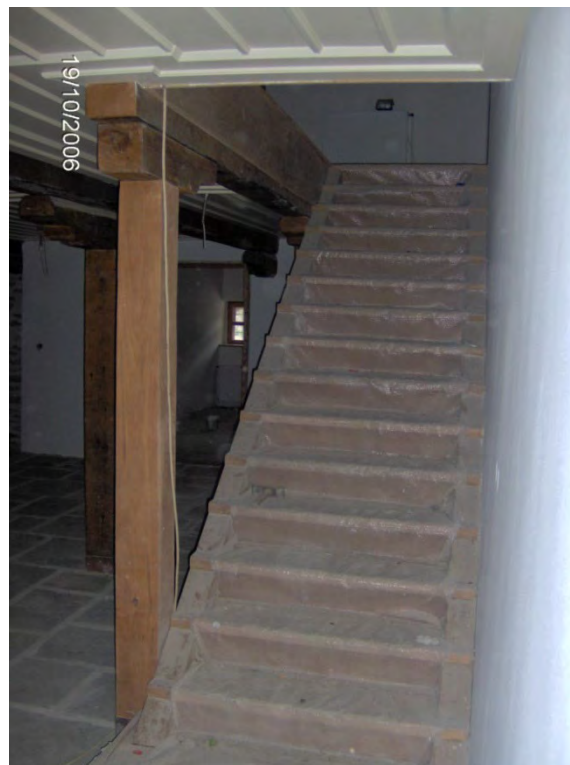
**Φωτογραφία 157:** Διάστρωση δαπέδου με σχιστόπλακα

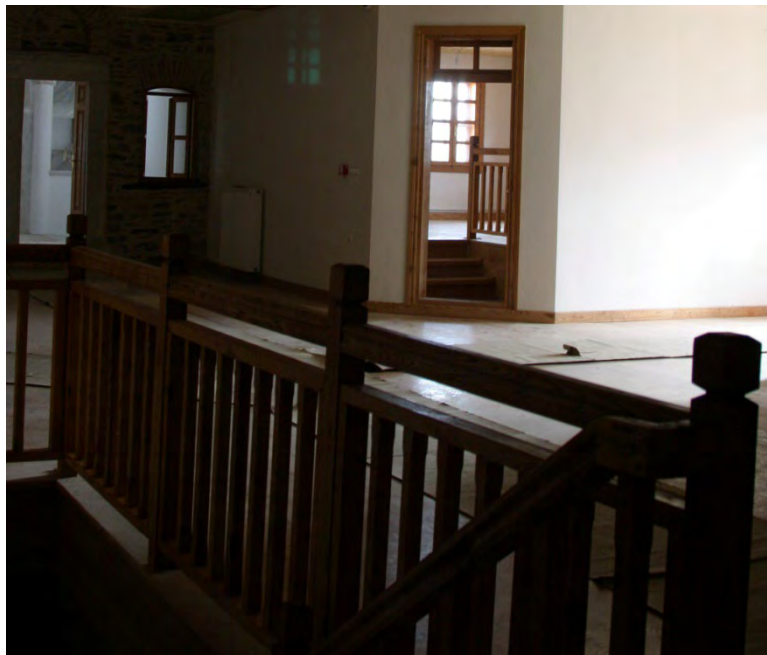
**Φωτογραφία 159:** Κατασκευή ξύλινης σκάλας

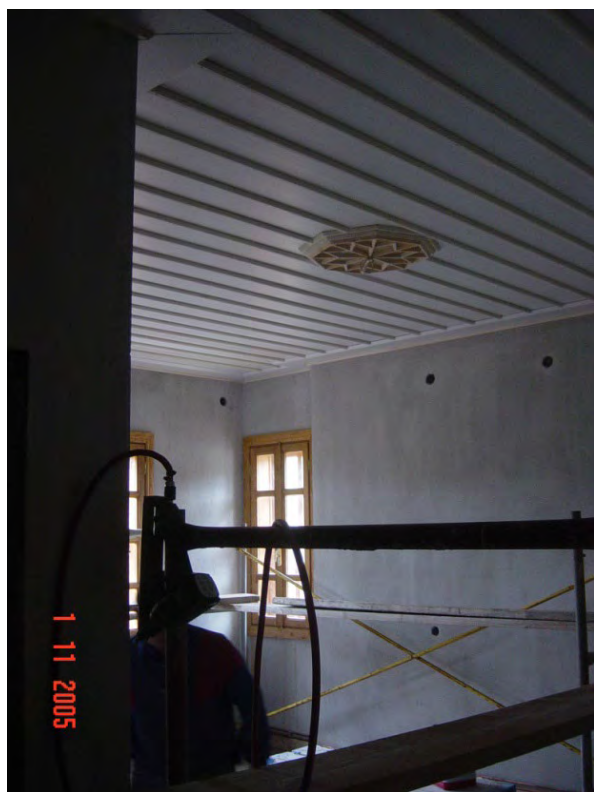
**Φωτογραφία 166:** Κατασκευή σχεδίου περίτεχνου ταβανώματος

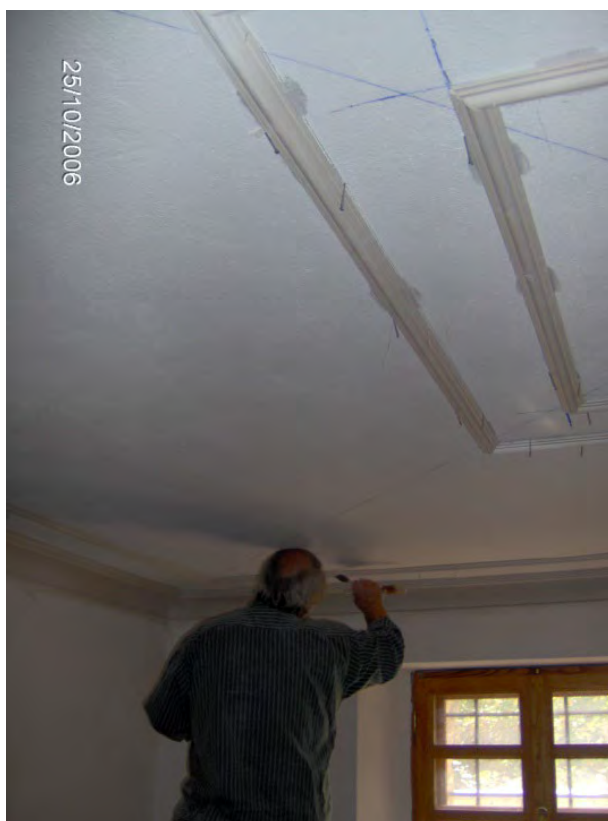
**Φωτογραφία 167:** Ταβάνωμα δωματίου

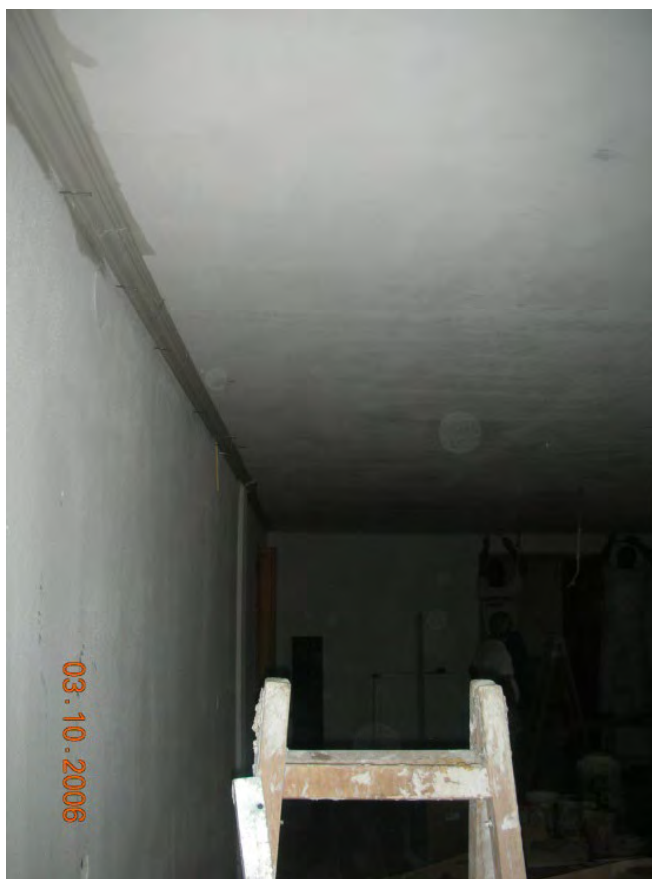
**Φωτογραφία 168:** Επιχρισμένη οροφή με γύψινη διακόσμηση

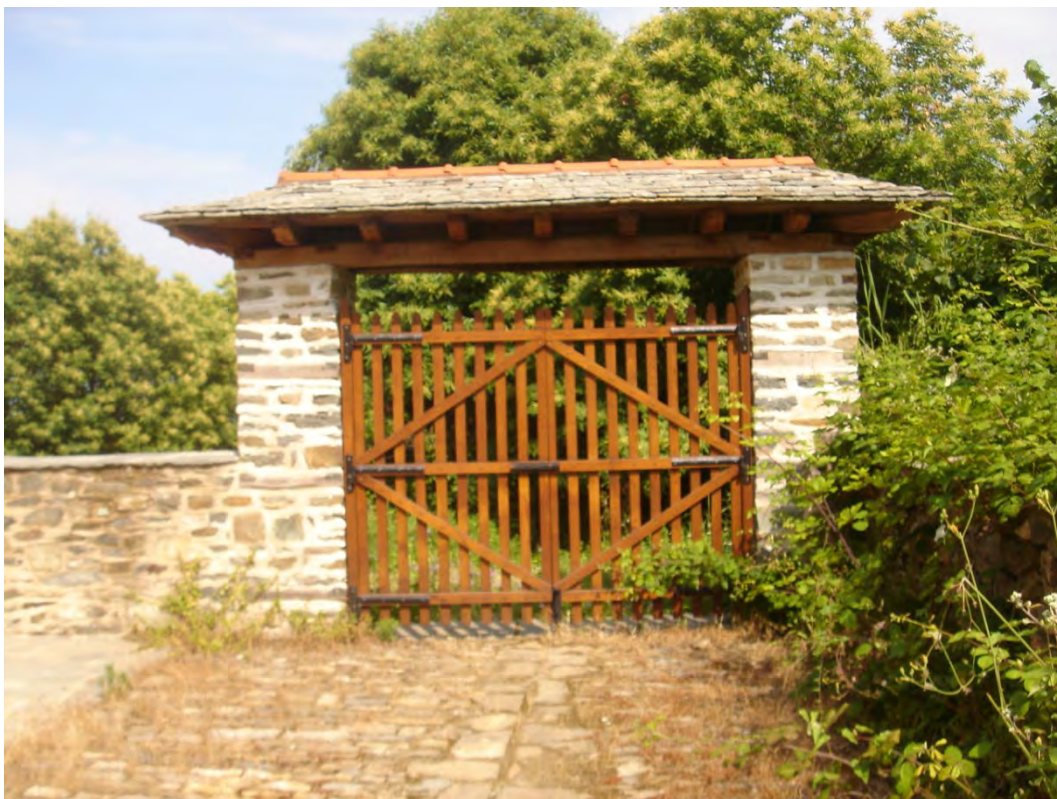
**Φωτογραφία 174:** Κατασκευή πεσσών και παραδοσιακού στεγάστρου καγκελόπορτας

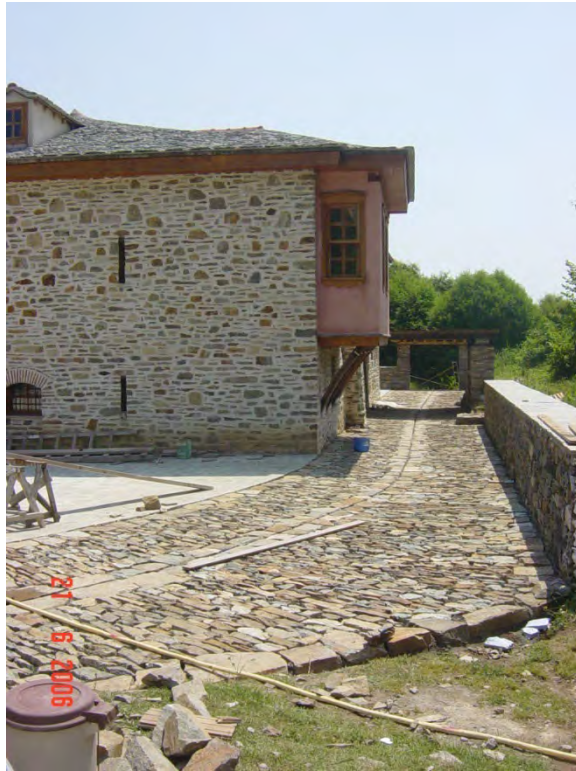
**Φωτογραφία 176:** Κατασκευή παραδοσιακού λιθόστρωτου

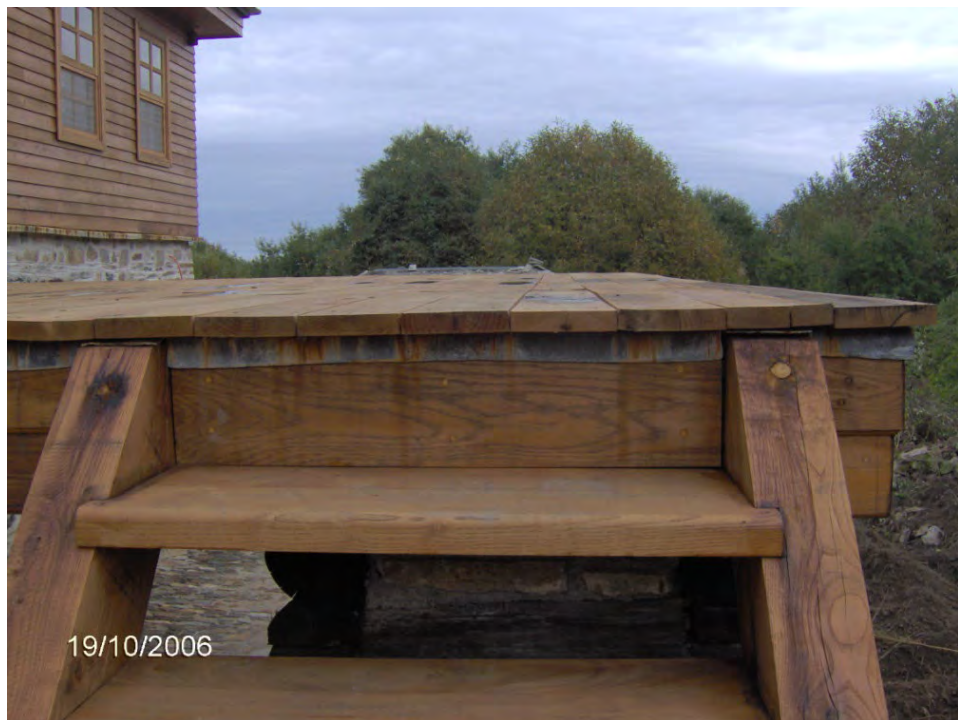
**Φωτογραφία 187:** Κατασκευή απλωταριάς

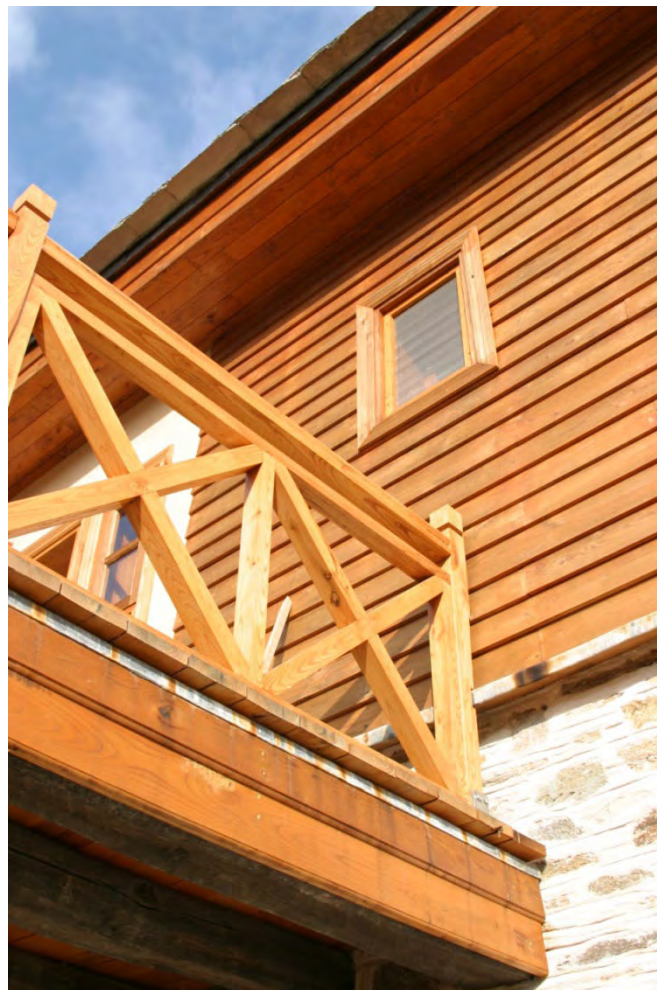
**Φωτογραφία 189:** Ξύλινο κιγκλίδωμα απλωταριάς

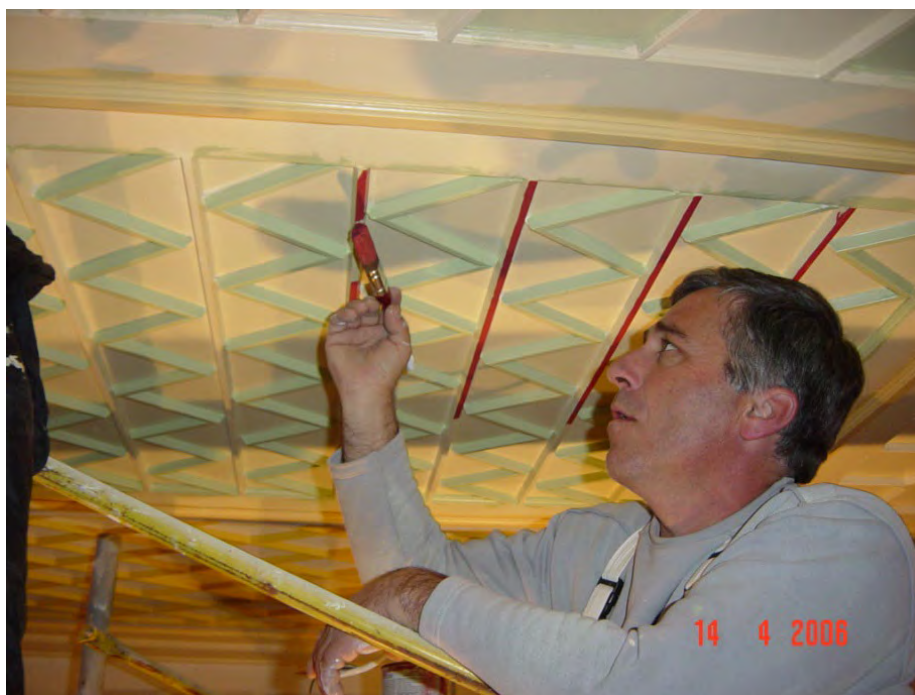
**Φωτογραφία 192:** Χρωματισμοί απλών ταβανωμάτων

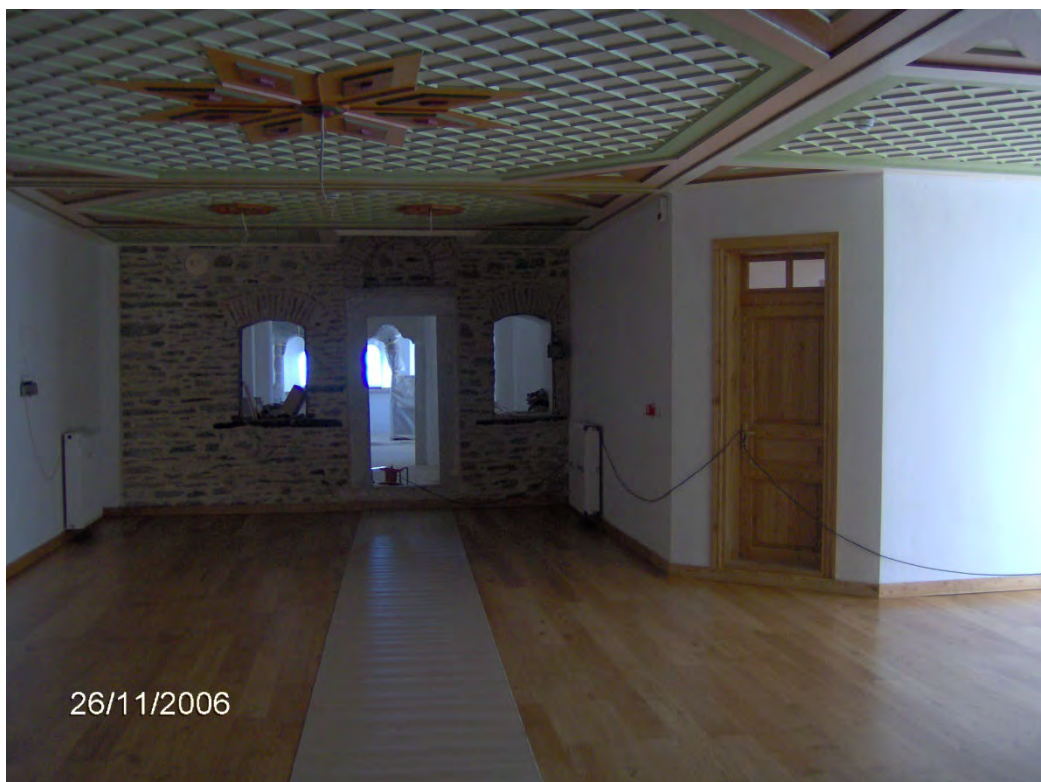
**Φωτογραφία 195:** Τρίψιμο πατωμάτων

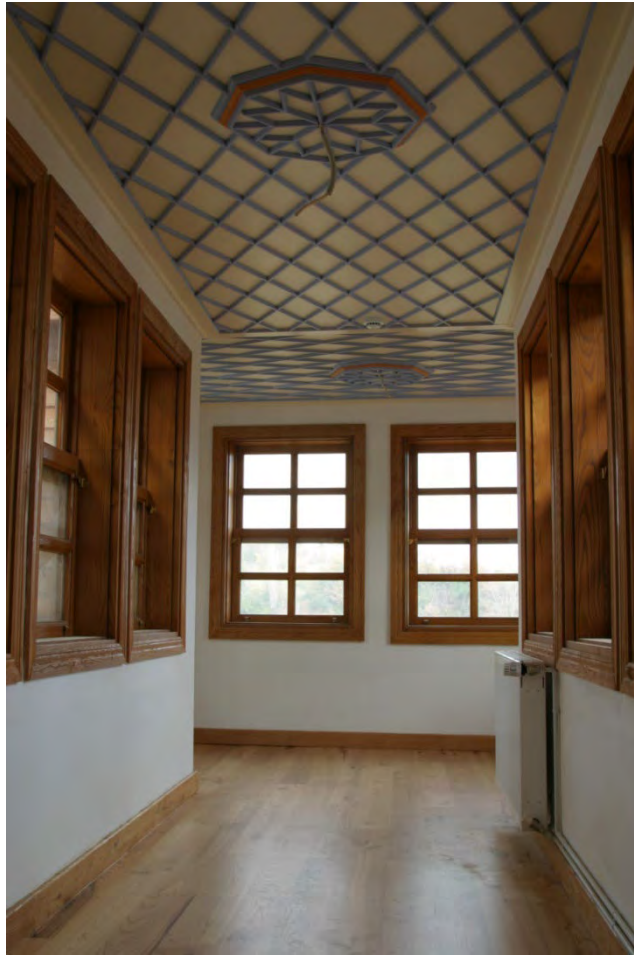
**Φωτογραφία 196:** Βερνίκωμα πατωμάτων
